## **Comportamento mecânico de prismas grauteados frente a altas temperaturas: auxílio à futura normatização.**

Bruna Santos de Bittencourt (1), Prof. Dra. Elaine Guglielmi Pavei Antunes (2).

UNESC – Universidade do Extremo Sul Catarinense

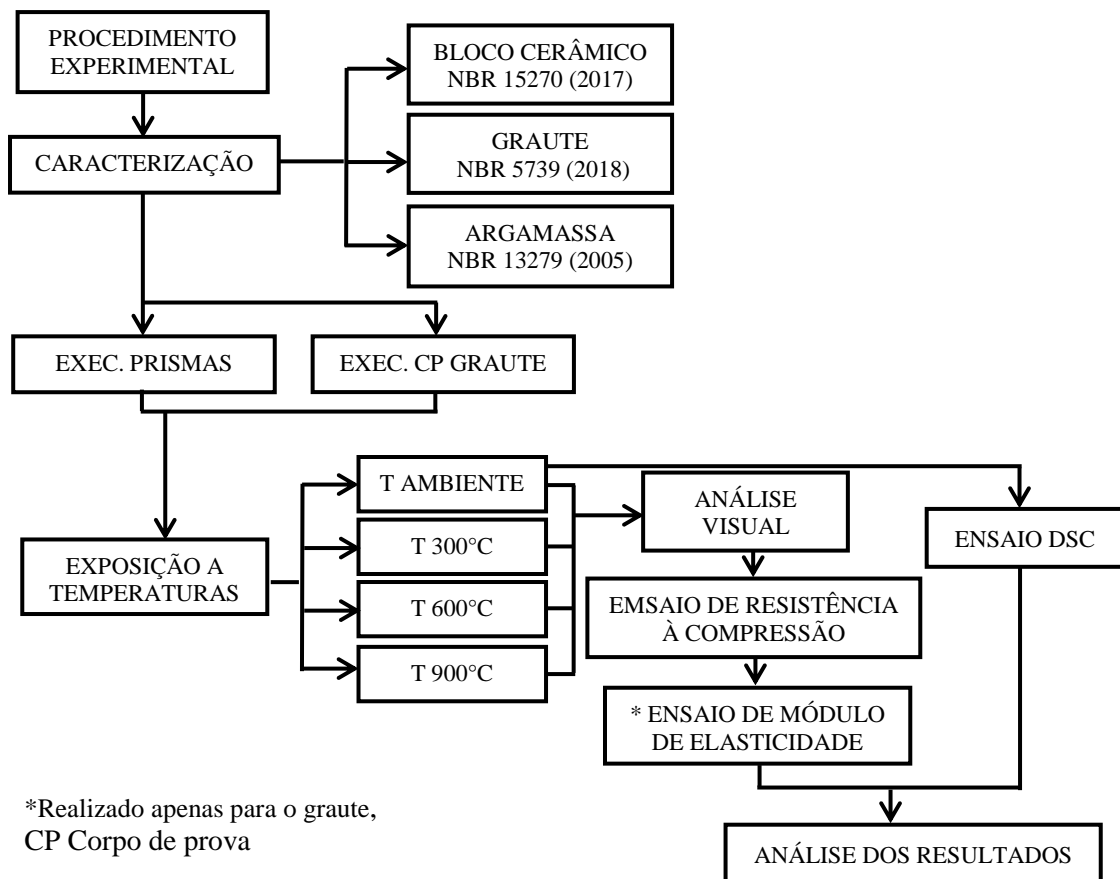
Figura 1. Fluxograma do procedimento experimental.

Para a realização do estudo, o procedimento experimental foi dividido em três grandes etapas, tais como, caracterização, execução e exposição a altas temperaturas. Sendo essas, subsidiadas por etapas complementares, como pode ser visualizado através do fluxograma da Figura 1.

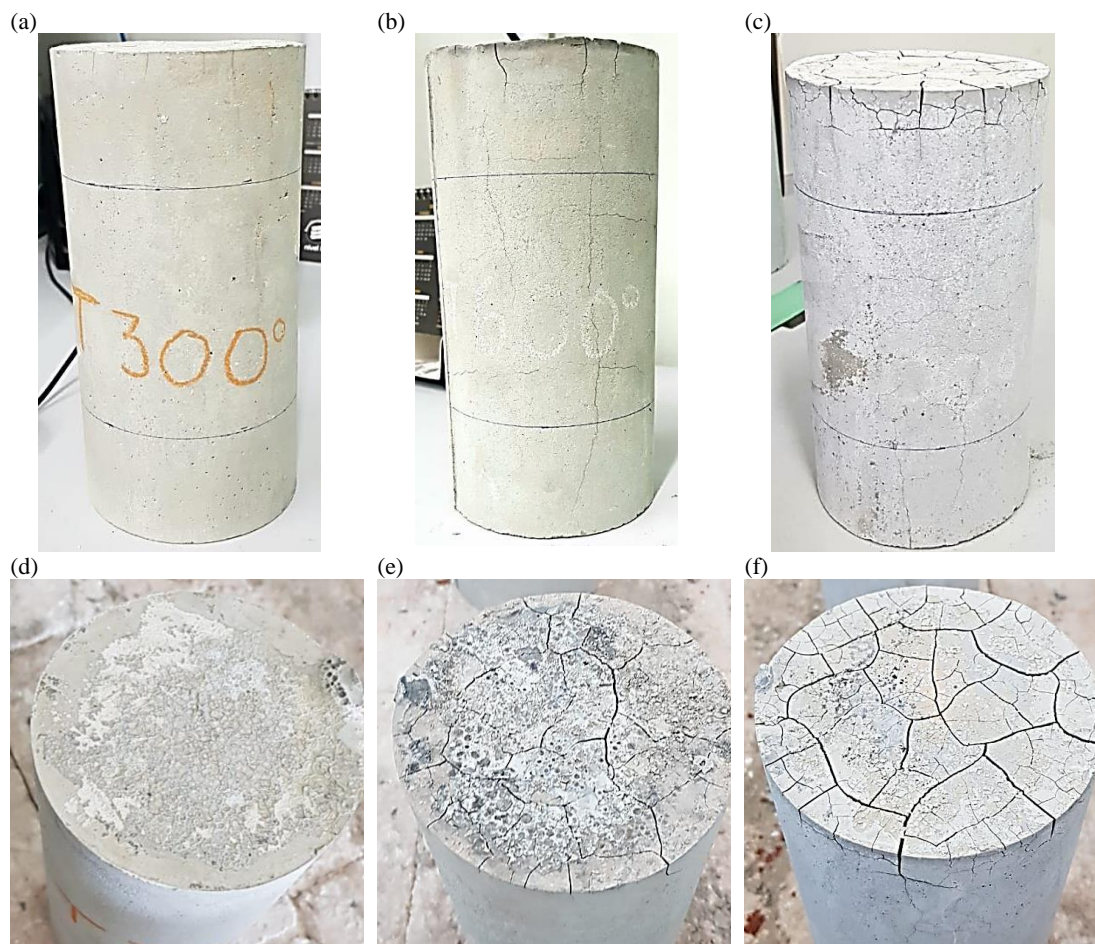
Figura 6. Graute expostos a altas temperaturas, (a) graute após exposição a 300°C, (b) graute após exposição a 600°C, (c) graute após exposição a 900°C, (d) vista superior do graute exposto a 300°C, (e) vista superior do graute exposto a 600°C e (f) vista superior do graute exposto a 900°C.

A Figura 6 (a) apresenta o graute exposto a 300°C, (b) graute exposto a 600°C, (c) graute exposto a 900°C, (d) vista superior do graute exposto a 300°C, (e) vista superior do graute exposto a 600°C e (f) vista superior do graute exposto a 900°C.

Como base na análise visual dos corpos de prova do graute, após a exposição a altas temperaturas, percebe-se o aparecimento de microfissuras a partir dos 300°C e que foram

aumentando gradativamente com o aumento da temperatura até os 900°C. Mehta e Monteiro (2008) afirmam que o aparecimento dessas microfissuras e a redução de adesão química entre os componentes do silicato de cálcio hidratado (C-S-H) ocasionam a redução da resistência a compressão e do módulo de elasticidade, dados esses condizentes também com os encontrados nesta pesquisa.

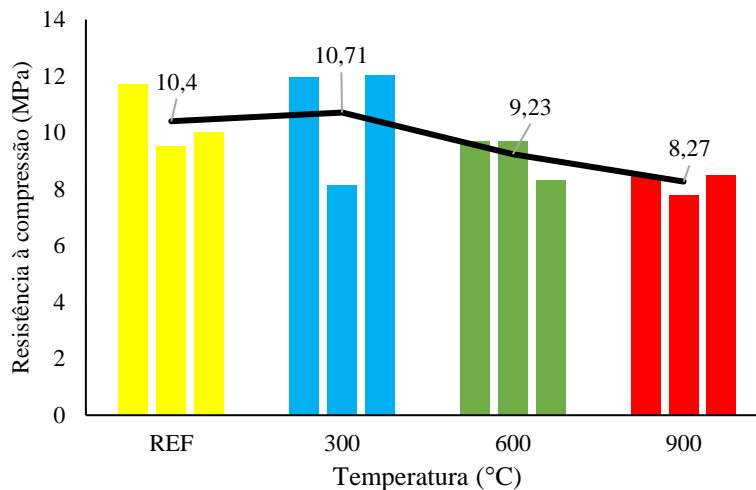
Figura 7. Resistência à compressão do prisma

A Tabela 5 e a Figura 7 apresentam os resultados obtidos para a resistência à compressão dos prismas após exposição a altas temperaturas, sendo na Figura 7 apresentado os resultados do ensaio a compressão para cada prisma ensaiado e média encontrada para cada conjunto

Através do teste de análise de variância (ANOVA) os prismas não apresentaram valor significativo na perda de resistência entre as amostras, ou seja, a exposição as altas temperaturas não influenciaram na resistência à compressão dos primas, distintamente do ocorrido com o graute. O melhor desempenho do conjunto prisma a altas temperaturas em relação ao graute

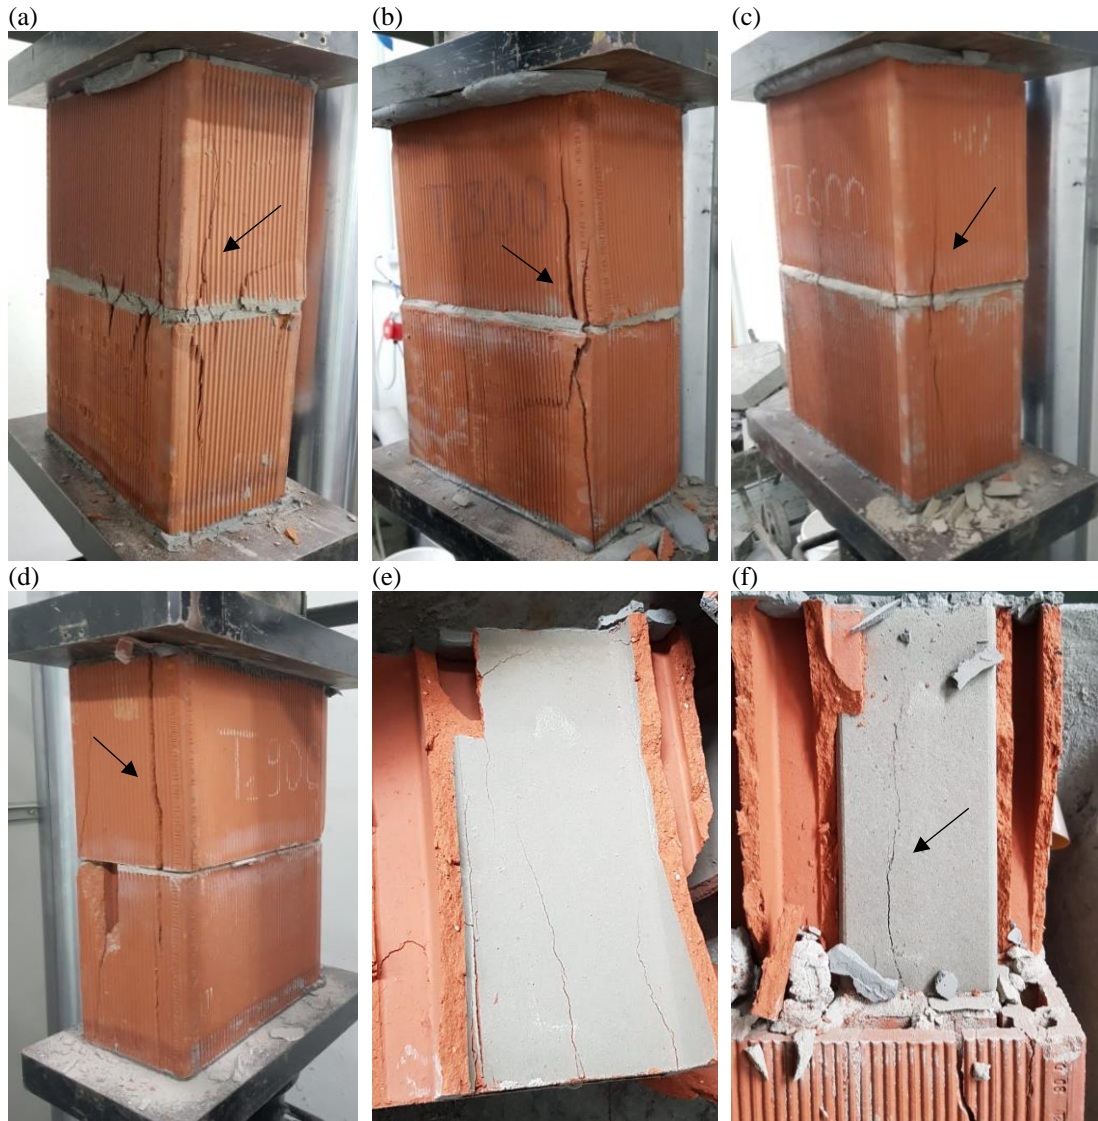
Figura 8. Ensaio de resistência à compressão, (a) prisma REF (b) prisma T 300°C (c) prisma T 600°C (d) prisma T 900°C, (e) parede do bloco e (f) graute no interior do prisma.

A análise visual das rupturas dos prismas apresenta-se na Figura 8.

Com base na análise visual dos tipos de ruptura dos prismas, verificou-se uma configuração típica em todas as fissuras analisadas, indiferente a exposição as altas temperaturas. As fissuras surgiram no sentido vertical das paredes longitudinais e transversais, similarmente ao estudo realizado por Izquierdo (2015).

Com a retirada das paredes dos blocos, foi possível perceber que o graute também apresentou fissuras após o procedimento de resistência a compressão.

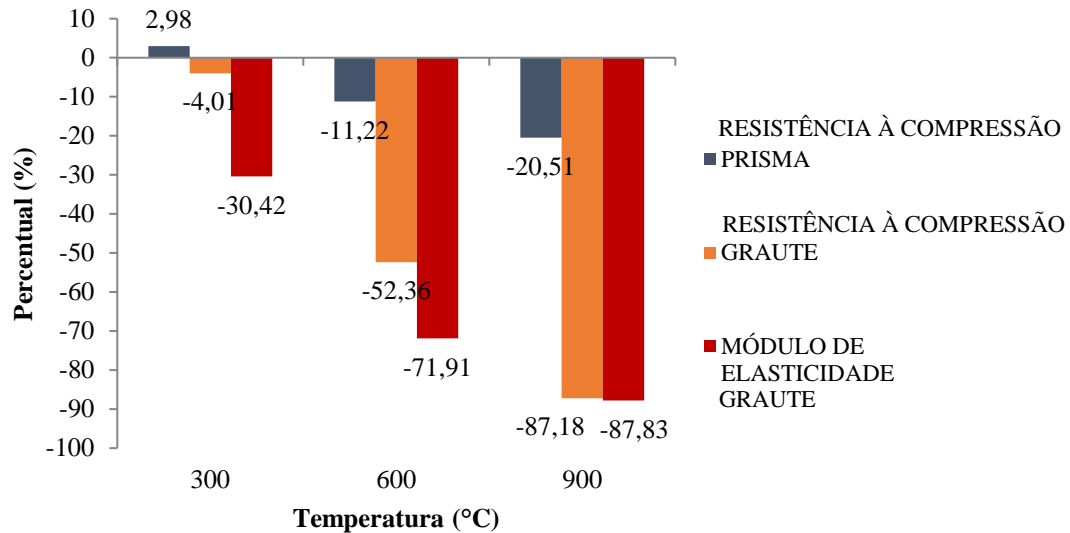
Figura 10. Comparativos percentuais – resistência a compressão e módulo de elasticidade.

Através da Figura 10 pode-se analisar os comparativos percentuais em relação a perdas ou ganhos na resistência a compressão e módulo de elasticidade em relação ao primas e graute de referência.

Observa-se para as amostras do tipo prisma um ganho percentual baixo de resistência a compressão após exposição a 300°C. Esse resultado revela um bom comportamento do conjunto até essa temperatura, no sentido de manter sua capacidade de resistência à compressão. Em relação aos prismas expostos a 600°C obteve-se um decréscimo de resistência em relação à referência, como também houve perda para os prismas expostos a 900°C. Embora esses percentuais reduzidos sejam relativamente baixos, os mesmos já indicam um alerta ao comprometimento da estrutura.

Ainda, com base na Figura 10 percebe-se que as amostras de graute apresentaram perdas de resistência à compressão e no módulo de elasticidade em todas as temperaturas de exposição. Entretanto até a faixa de 300°C o material consegue preservar aproximadamente 90% de sua capacidade de resistência e cerca de 70% do seu módulo de elasticidade, enquanto que a 600°C as amostras vieram a perder mais que 50% de sua resistência característica e mais que 70% do seu módulo de elasticidade. Ao serem expostas a 900°C as amostras perderam quase 90% de sua resistência e o mesmo ocorreu para o módulo de elasticidade.

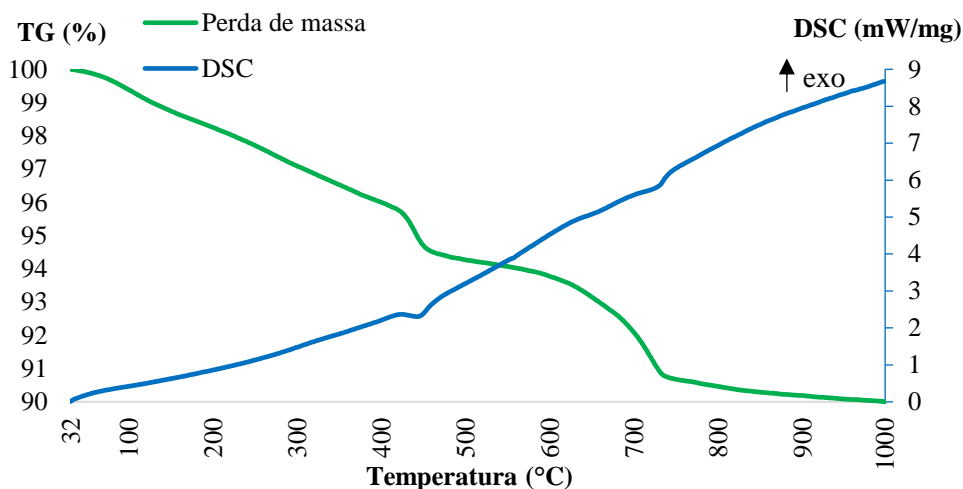
Figura 11. Gráfico de análise termogravimétrica graute.

Através do ensaio de Calorimetria Diferencial de Varredura (DSC), ilustrado na Figura 11, detectou-se picos endotérmicos entre as temperaturas de 400°C a 500°C e 700°C a 800°C.

Conforme Hager (2013) durante o aquecimento do graute, primeiramente, ocorre a desidratação progressiva que gera retração da pasta e microfissuração, posteriormente sucede-se a decomposição da Portlandita, em torno de 400°C e a desidratação do gel C-S-H aproximadamente aos 700°C, até sua completa decomposição.

Em torno dos 700°C foi possível verificar perdas mais significativas de massa, o que por sua vez tende a aumentar a porosidade do graute e, por conseguinte, diminuir sua resistência. Assim sendo, entende-se a perda de resistência à compressão do graute principalmente, e do prisma, além da retração que ocasionou visualmente o descolamento do graute das paredes internas dos blocos.

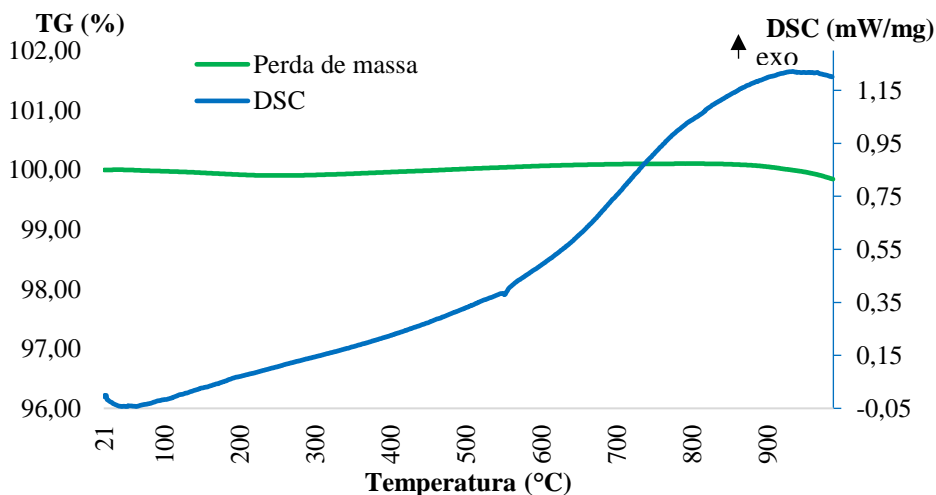
Figura 12. Gráfico de análise termogravimétrica bloco cerâmico

Tem-se ainda através da Figura 12 o gráfico de análise termogravimétrica bloco cerâmico.

O gráfico demonstra pouca alteração na perda de massa da amostra, sendo esse um comportamento já esperado no material, devido ao mesmo ser queimado a altas temperaturas durante seu processo de fabricação. Tal fato auxilia na compreensão do porquê de o prisma não ter apresentado perda de resistência à compressão, após a exposição as altas temperaturas, estatisticamente significativas, destoante com o ocorrido com o graute.

Com esse comportamento distinto do graute em relação ao material cerâmico frente ao aquecimento, pode-se afirmar que o mesmo não trabalhará em comum com o bloco cerâmico a partir dos 300°C, já que o bloco cerâmico possui uma boa resistência térmica, não sofrendo assim tão facilmente com as variações térmicas.
