Estabilização e melhoramento do solo de uma estrada de terra localizada no Município de Morro Grande - SC, com estabilizante Dynabase

UNESC – Universidade do Extremo Sul Catarinense

Soil stabilization and improvement of a dirt road located in the municipality of Morro Grande - SC, with stabilizer Dynabase

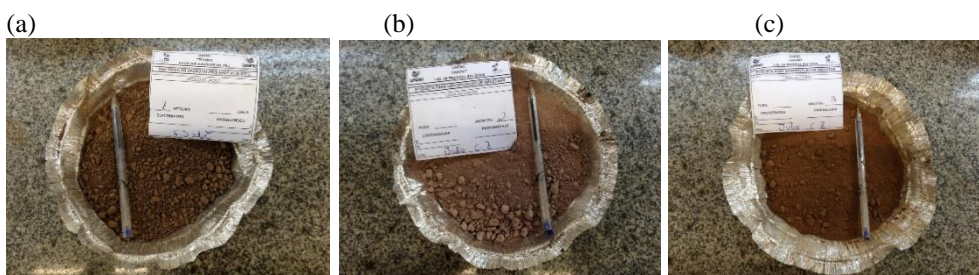
Figura 2. Solo Natural: (a) amostra 01, (b) amostra 02, (c) amostra 03

Após a coleta, as amostras, foram encaminhadas ao Laboratório de Mecânica dos Solos – LMS, do Instituto de Engenharia e Tecnologia – IDT, do Parque Científico e Tecnológico – IPARQUE, da Universidade do Extremo Sul Catarinense – UNESC. Na Figura 02 estão representadas frações das amostras do solo natural.

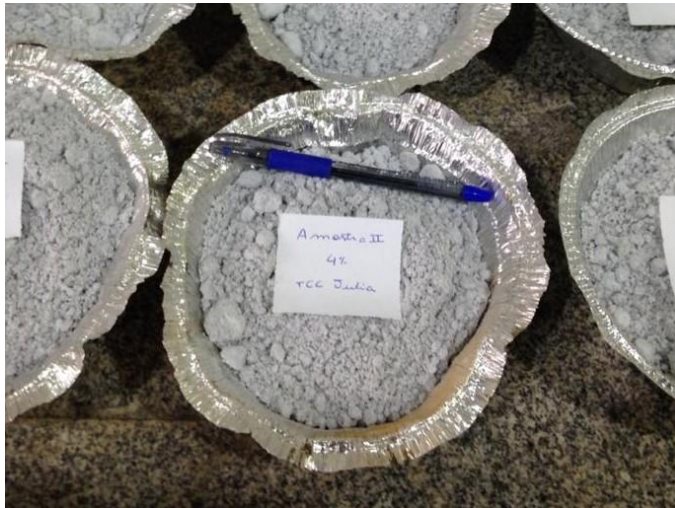
Figura 4. Dynabase – Estabilizante de Solo

A partir dos resultados obtidos com as amostras de solo natural (SN), foi determinado que seriam adicionados ao material da rodovia 2, 3 e 4% do aditivo Dynabase – Estabilizante de Solos, Figura 4.

O mesmo, é um aditivo a base de hidróxido de cálcio e possui a composição química mostrada na Tabela 2 abaixo. Esse, foi fornecido pela empresa Dynabase Comércio de Produtos Químicos Ltda., a qual tem sua sede localizada na cidade de Penápolis, estado de São Paulo.

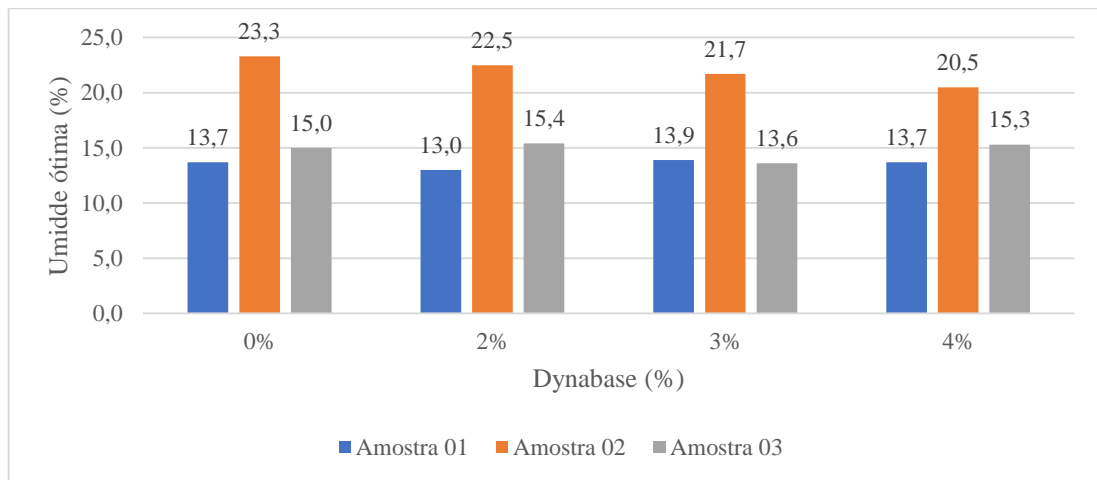
Figura 5. Umidade ótima de compactação

Na determinação do Índice de Suporte Califórnia e expansão do solo, é preciso primeiro obter a umidade ótima de compactação, que foi realizada no PI, para cada amostra de solo natural e para as três misturas de solo mais aditivo. Como pode ser observado, na Figura 5 abaixo, as amostras em geral tiveram pouca variação de umidade, com exceção da amostra 02 que chegou a ter um decréscimo de até 2,8%.

- ✓ A densidade seca máxima e a umidade ótima, não sofreram nenhuma alteração significativa frente ao aditivo;
- ✓ Analisando as misturas de 2, 3 e 4%, é possível assegurar que a de 3% se torna, tecnicamente, mais viável para aplicação;
