Análise experimental de vigas submetidas à flexão concretadas em duas etapas com ligações interfaciais em diferentes angulações

Mariana Matos Scheffer (1), Prof. Msc. Alexandre Vargas (2)

UNESC – Universidade do Extremo Sul Catarinense

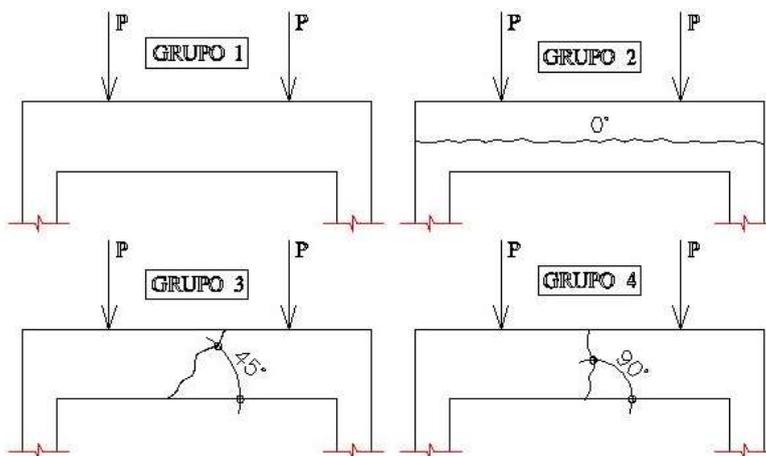
Para a elaboração dessa pesquisa, foram executadas 12 (doze) vigas de concreto armado com seção transversal de 12 x 40 cm e comprimento de 2 m. Essas vigas foram subdivididas em 4 (quatro) grupos de três vigas cada, sendo o grupo 1 formado por vigas concretadas de forma convencional, sem juntas de concretagem; o grupo 2 composto por vigas com juntas de concretagens no sentido horizontal na metade da altura na viga; o grupo 3 constituído por vigas com zonas de interfaces formadas em um ângulo de 45° no centro entre apoios e por último, o grupo 4 com vigas com juntas de concretagem perpendiculares a base, ou seja, no ângulo de 90°, também no centro entre apoios. A Figura 1 mostra a representação gráfica das juntas de cada grupo.

Figura 1. Representação dos grupos conforme a variação de ângulos das juntas

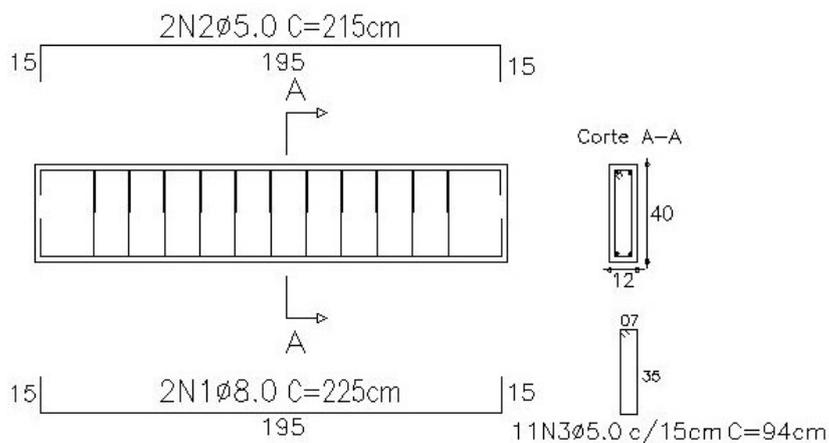
Foram adotados para a confecção das vigas, armaduras de combate a flexão constituídas por 2 ϕ 8 mm (CA-50), formando uma área de aço total de 1 cm²; porta estribos de 2 ϕ 5 mm (CA-60). Para os estribos, foi adotado ϕ 5 mm a cada 15 cm. Considerando as situações de exposições das vigas, foi considerada classe I de agressividade ambiental, que estabelece, cobrimento nominal de 25 mm para as vigas, e resistência característica à compressão do concreto (f_{ck}) de 30 MPa.

Com intuito de obtenção de uma análise comparativa, todas as vigas foram armadas da mesma forma, para que somente os critérios adotados para as concretagens interferissem no resultado final. Segundo os parâmetros aplicados e os dados normativos fornecidos pela NBR 6118:2014 a Figura 2 ilustra a armação utilizada.

Figura 2. Armação das vigas

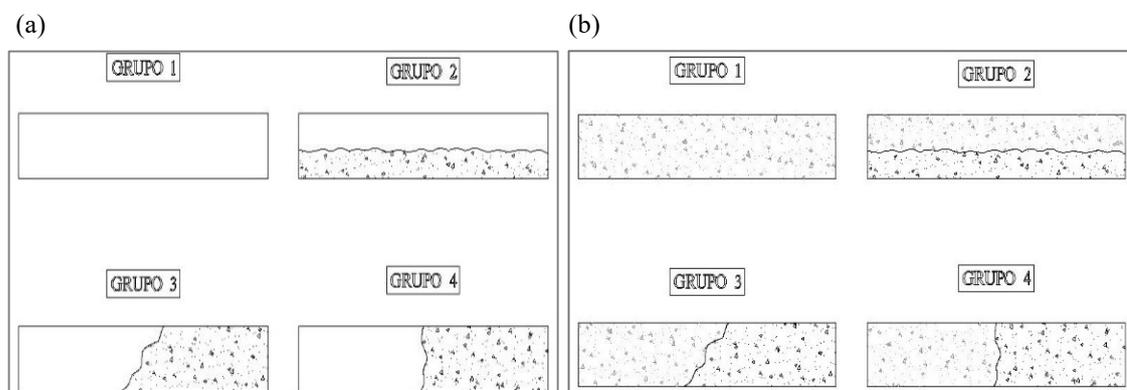
As concretagens das vigas foram divididas em duas etapas. Na Figura 3 (a) é possível observar como foi organizada a primeira etapa de concretagem, e posteriormente, na Figura 3 (b) a segunda etapa (28 dias após a realização da primeira concretagem).

Figura 3. Divisão das concretagens: (a) primeira etapa de concretagem das vigas, (b) segunda etapa de concretagem

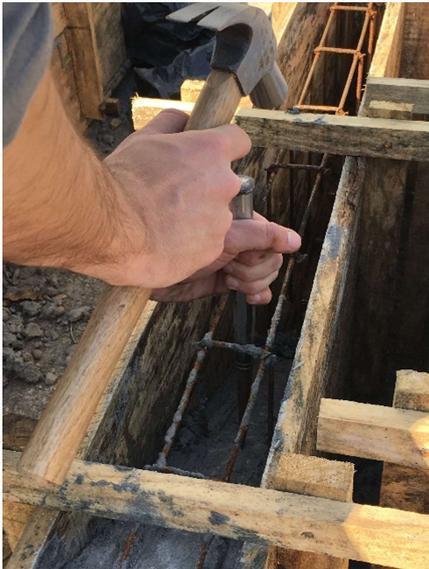
Na zona de ligação entre os diferentes períodos de concretagens foi realizado um tratamento da base através do processo de escarificação, indicado para melhorar a aderência entre os concretos mediante a retirada da camada de nata formada na superfície. Além disso foi proposta a realização de aplicação de jatos de água nas zonas de contato, com o intuito de evitar a ocorrência de alteração na relação água/cimento do concreto fresco.

Figura 4. Escarificação da zona de contato entre os concretos

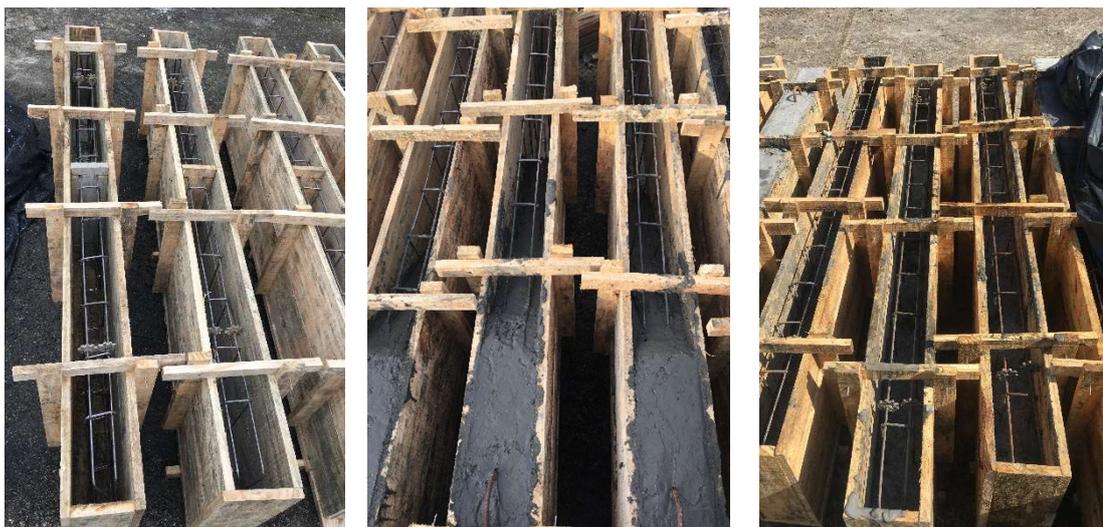
Figura 5. Formação das angulações das juntas de concretagem

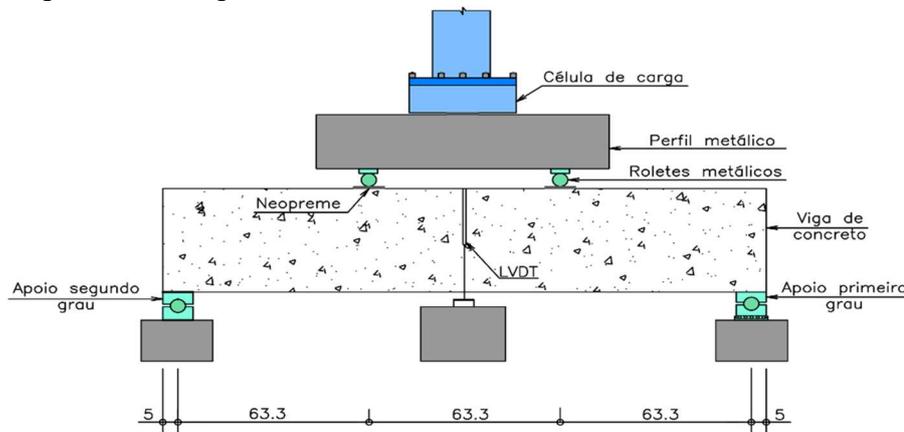
(LEE) da UNESC. O ensaio é realizado com a utilização de uma célula de carga HBM U10M com capacidade de 500 kN. As orientações desse ensaio estão descritas na ASTM C78/C78M-18, com adaptações que variam conforme as dimensões da viga. Para aquisição dos valores de deslocamento vertical da viga, foram utilizados dois LVDTs (Linear Variable Differential Transformer), posicionados no centro das vigas, um em cada lado.

Com os resultados obtidos através desse procedimento foi possível utilizar os métodos comparativos das vigas de diferentes ângulos de concretagem com as vigas de referência. A Figura 6 apresenta o esquema adotado no ensaio.

Figura 6. Detalhamento ensaio de flexão quatro pontos

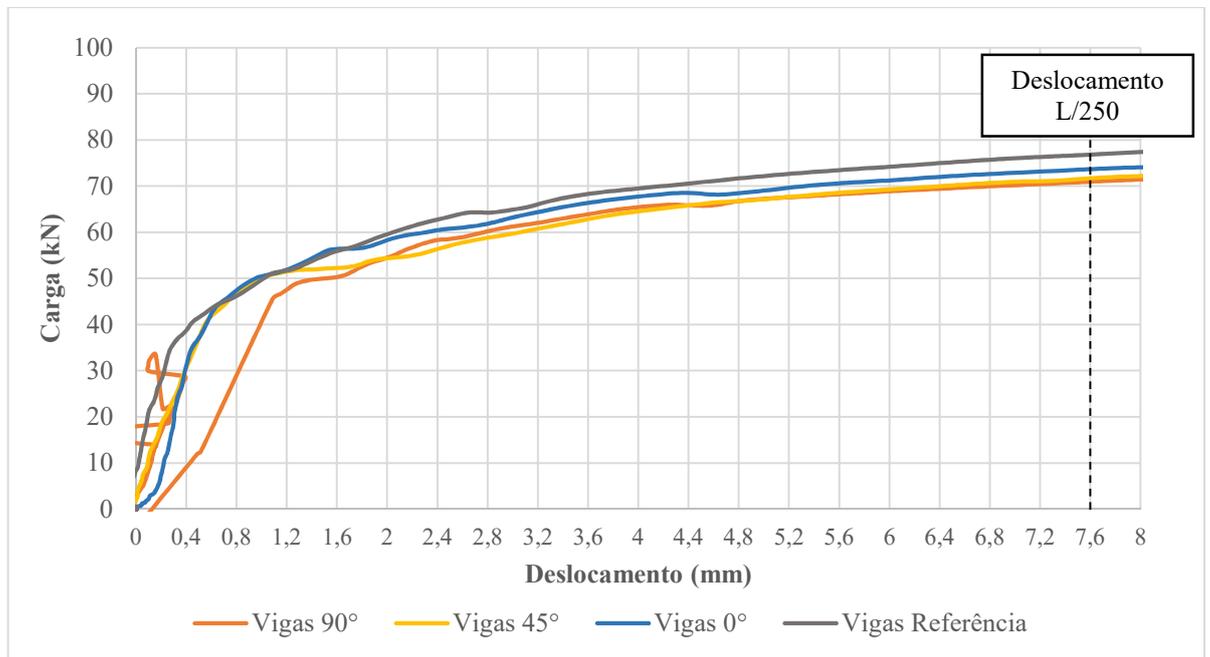
A Figura 8 apresenta um gráfico comparativo de força x deslocamento, composta pelos valores médios das cargas aplicadas nas vigas analisadas no ponto do estado limite de deformação excessiva (ELS-DEF), de L/250 resultando em uma flecha de 7,60 mm.

Figura 8. Gráfico das cargas aplicadas vs. deslocamento máximo

A análise estatística dos resultados obtidos no ensaio, com 95% de significância, através da utilização da ANOVA, mostrou que não existe diferença significativa entre os valores ($p=0,1930$), indicando que, em estado de serviço, as vigas com juntas de concretagem tiveram desempenho equivalente às vigas de referência para todos os ângulos estudados.

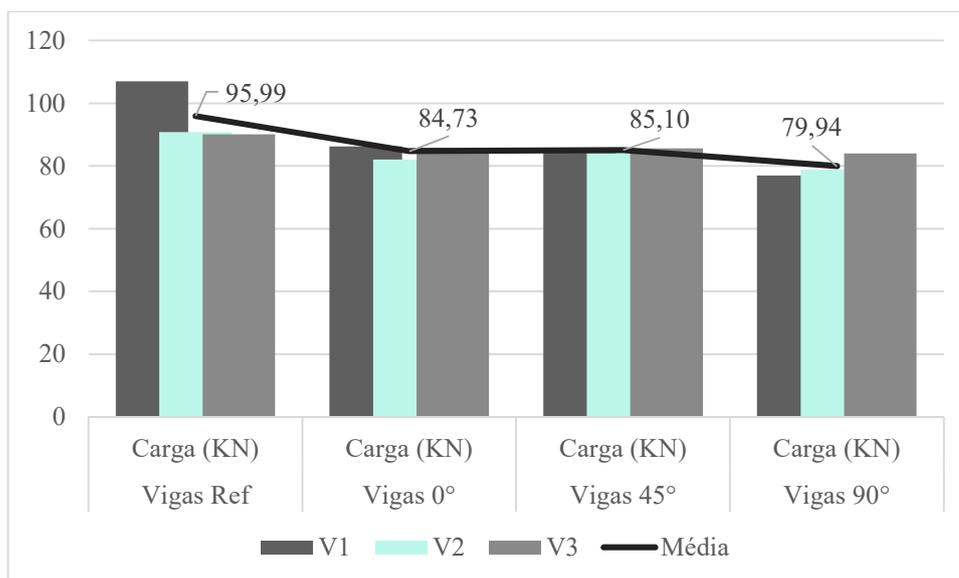
Graficamente, os resultados expostos na tabela 7, podem ser observados na Figura 9 onde são apresentados os valores médios dos resultados.

Figura 9. Análise gráfica das cargas máximas de ruptura

A análise estatística dos resultados de cargas na ruptura, mostrou que existe pelo menos uma diferença significativa entre as médias ($p=0,031$) segundo a ANOVA. O teste de Tukey confirma a diferença estatisticamente significativa entre a média da viga referência e a viga com junta de concretagem no ângulo de 90° ($p=0,024$).

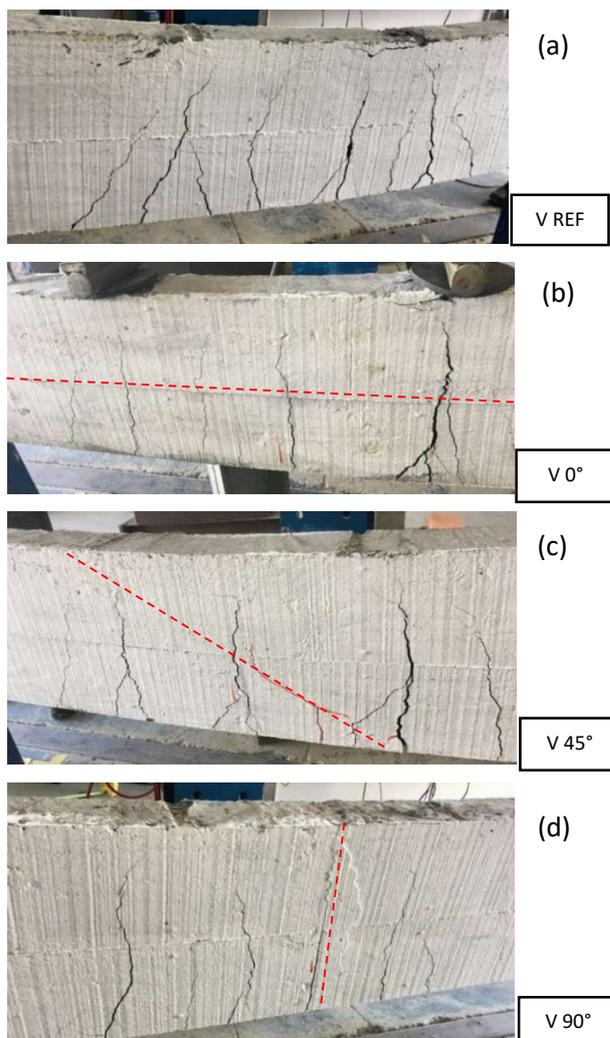
Com relação a fragilidade na zona de contato que Natal (2017) também apresentou em seus estudos, esse trabalho não considera ser um fator convergente. A Figura 10 (a), (b) e (c) apresenta o comportamento das fissuras nas vigas.

Figura 10. Fissuras apresentadas pelas vigas: (a) viga de referência, (b) viga 0°, (c) viga 45°, (d) viga 90°

Através do mapeamento apresentado pelas fissuras, pode ser constatado que em nenhum dos casos o rompimento ocasionou na região de ligação entre os concretos. Analisando as vigas do grupo 0°, como pode ser verificado na Figura 8, é possível afirmar que as mesmas apresentam fissuras com menores ramificações que a viga de referência. As vigas romperam de forma típica aos esforços e flexão, ou seja, aberturas de trincas maiores na parte inferior, propagando-se verticalmente.

As vigas que possuíam ligações interfaciais entre concretos não sofreram rupturas nas interfaces das camadas, pois o mapeamento de suas fissuras foi similar às referenciais.
