ANALISE DA ESTRUTURA DE UMA ESIDÊNCIA EXECUTADA SEM PROJETO ESTRUTURAL EM COMPARAÇÃO COM OS RESULTADOS DO DIMENSIONAMENTO DA MESMA DE ACORDO COM A NBR 6118:2003 – ESTUDO DE CASO

Dagoberto Pagnussatti; Msc. Daiane dos Santos da Silva

UNESC – Universidade do Extremo Sul Catarinense
dagobertopag@hotmail.com; dss@unesc.net

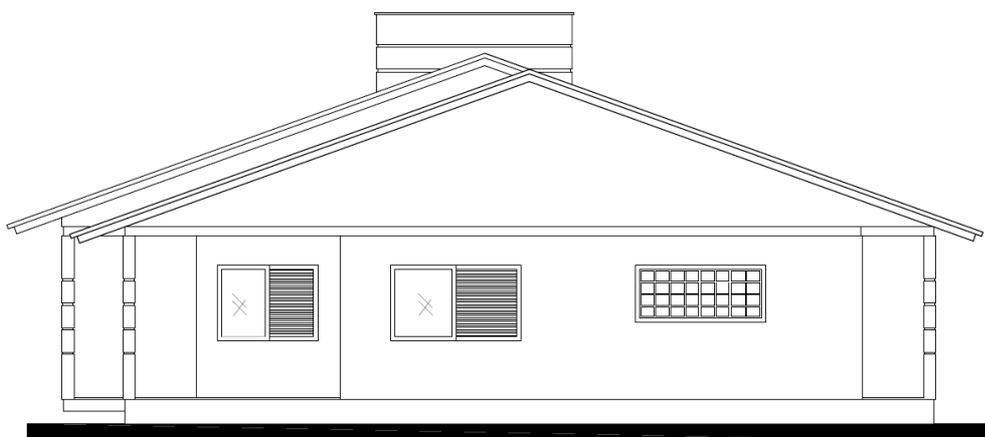
Figura 01 – Fachada lateral

A edificação em estudo trata-se de uma residência unifamiliar (Figuras 01 e 02), com estrutura executada em concreto armado, sem projeto estrutural, e sem responsável técnico para acompanhar a execução dos serviços. Possui área total de 113,45 m², localizada no bairro Vila Manaus em Criciúma - SC. A obra é composta por um pavimento com uma cozinha, dois dormitórios, uma suíte com sacada, um banheiro social, uma sala de estar e jantar e duas varandas.

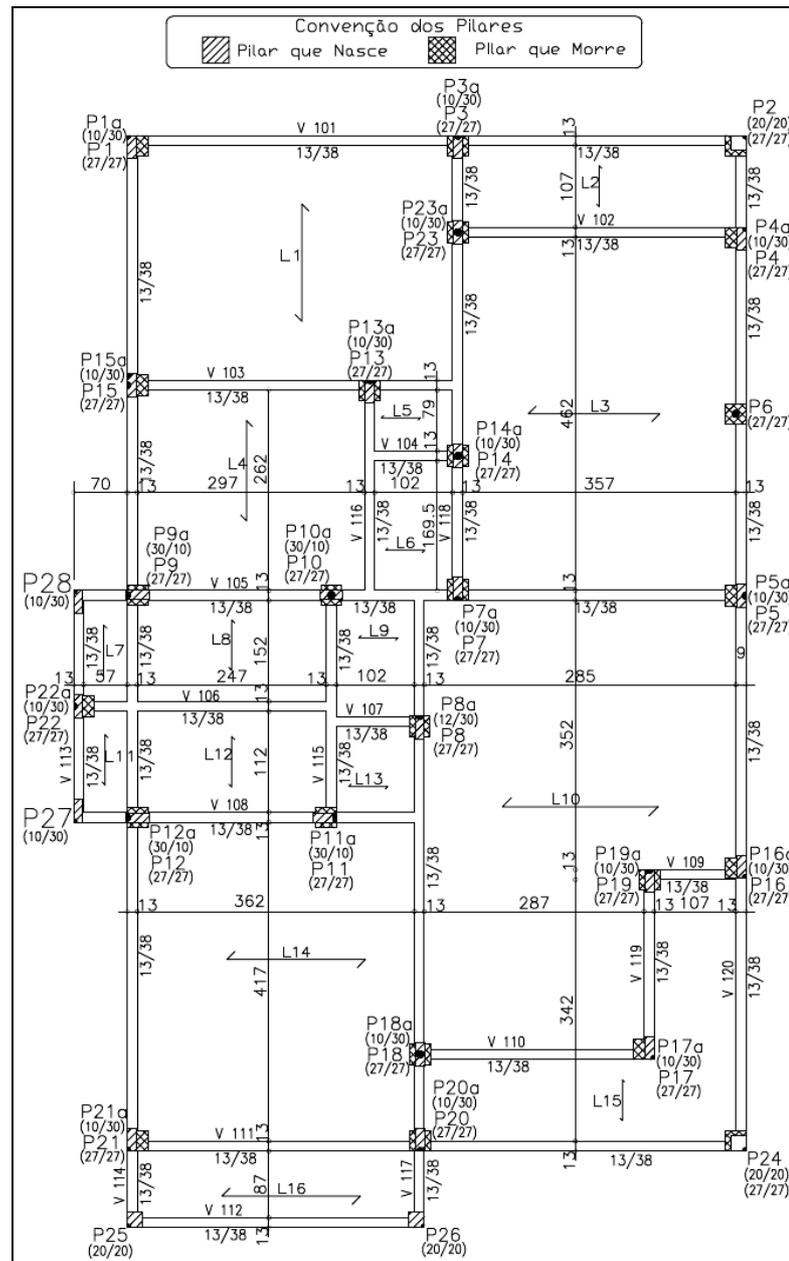
Figura 03 – Planta de fôrmas piso – EXECUTADA

A Figura 03 ilustra a planta de formas de como foi executado o pavimento piso da edificação em estudo. Esta planta foi criada com base nos dados coletados e informações obtidas no momento da execução da obra.

Concluído o processo de cálculo, foram analisados todos os elementos constituintes da estrutura (lajes, vigas, pilares e fundações) mantendo as dimensões da estrutura executada conforme Figura 03, alterando apenas dimensões de pilares com seção 10 x 30 cm para 12 x 30 cm, mantendo as dimensões das vigas e lajes.

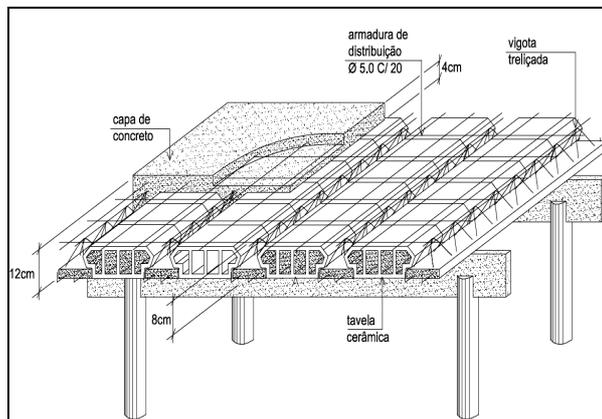
Figura 04 – Detalhe da laje executada

de distribuição foi executada uma malha com $\varnothing 5.0$ c/ 20 cm, e uma capa de concreto com espessura de 4 cm (Figuras 04 e 05). Para a concretagem, foi utilizado concreto usinado com fck de 30 MPa e slump test 10 ± 2 cm.

Todas as lajes são pré-moldadas, com vigotas treliçadas. As vigotas foram dimensionadas pelo responsável técnico da empresa que as fabrica. Para armadura

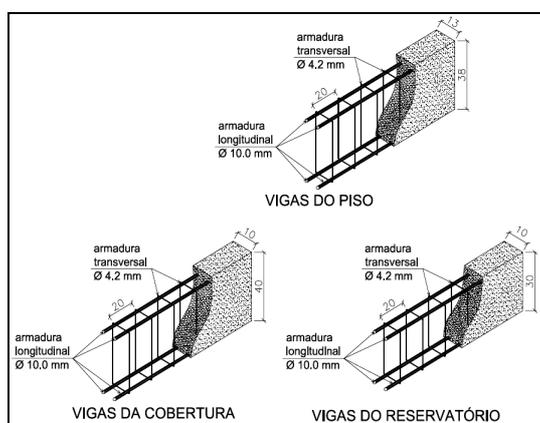
Figura 06 – Detalhe das vigas executadas

As vigas do piso foram executadas com seção de 13 x 38 cm. As vigas da cobertura foram executadas sobre a alvenaria, usando a mesma como fundo para as fôrmas, estas têm seção de 10 x 40 cm. A armadura adotada para as vigas foi 4 $\varnothing 10$ mm para armadura longitudinal e $\varnothing 4.2$ mm a cada 20 cm, para armadura transversal, conforme pode ser visualizado nas figuras 06 e 07.

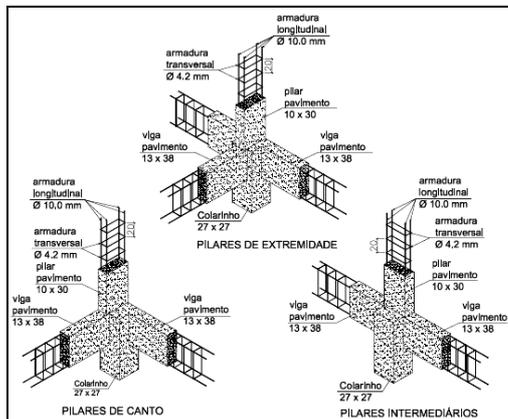
Figura 08 – Detalhe dos pilares executados

Os colarinhos dos pilares foram executados com dimensões de 27 x 27 cm, até as vigas do piso. A partir deste patamar os pilares tiveram seções alteradas para 10 x 30 cm (Figuras 08 e 09). As armaduras, seguiram um padrão de 4 \varnothing 10 mm para armadura longitudinal e \varnothing 4.2 mm a cada 20 cm para armadura transversal.

Os pilares foram concretados, de acordo com a execução das alvenarias. O concreto foi rodado em obra, não teve controle de umidade da areia e estocagem dos materiais. O traço utilizado para o concreto foi 1:3:3 (cimento, areia, brita) em volume.

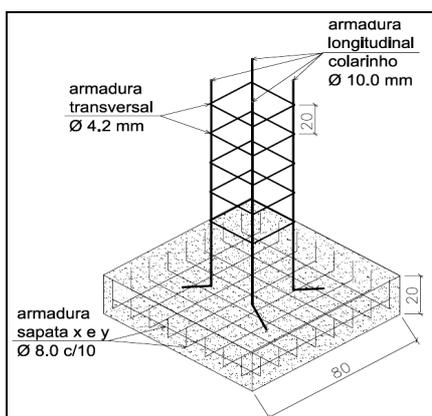
Figura 10 – Detalhe das sapatas executadas

Para a execução da obra, não foi realizada sondagem para investigação do subsolo como é recomendado. Foram executadas sapatas, todas com o mesmo padrão, 80 x 80 cm, e espessura de 20 cm, com armadura de \varnothing 8.0 mm a cada 10 cm para as duas direções, conforme Figuras 10 e 11. Todas as sapatas foram assentadas a uma profundidade de 50 cm e traço do concreto 1:3:3 (cimento, areia e brita) em volume.

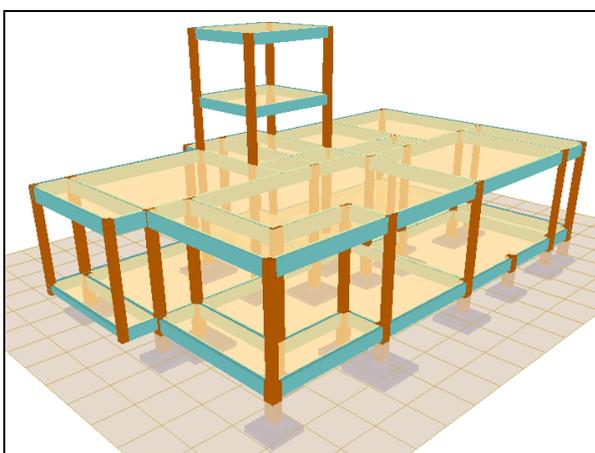
Figura 12 - Imagem 3D da estrutura executada

As Figuras 12 e 13 representam a imagem 3D da estrutura executada e projetada (sugerida) respectivamente, fornecidas pelo programa.

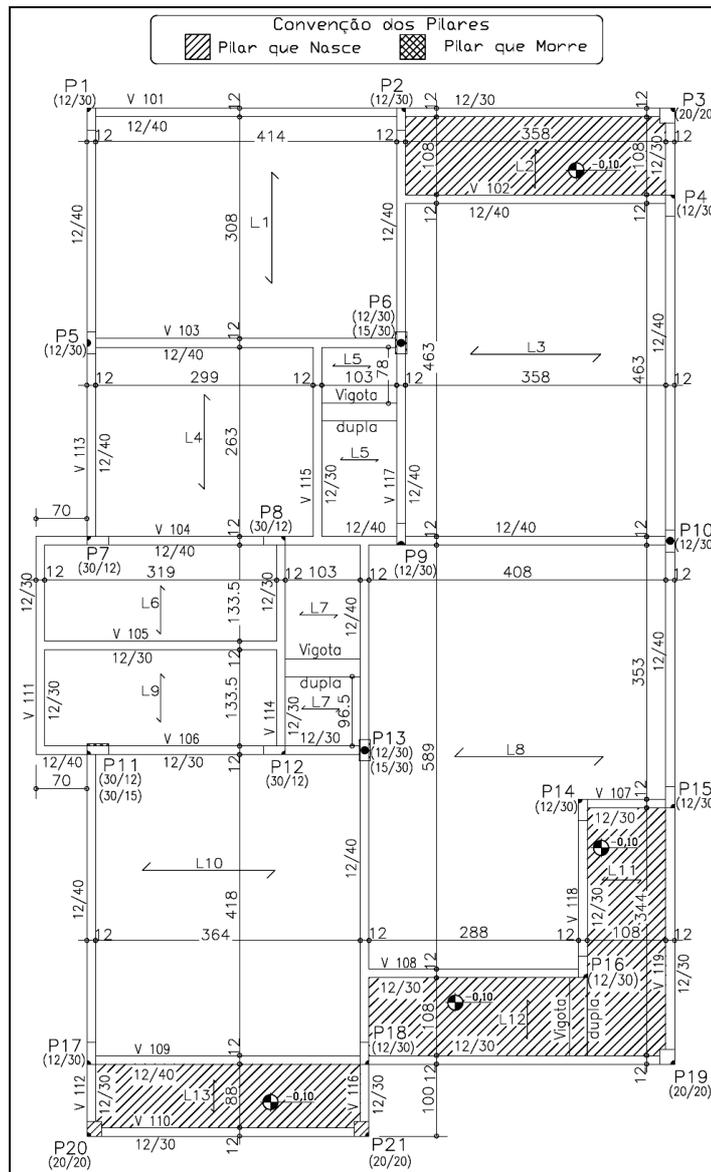
Figura 14 – Planta de fôrmas da estrutura PROJETADA

A Figura 14 representa a planta de fôrmas da estrutura projetada (sugerida).

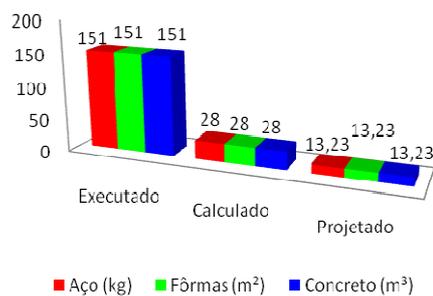
Figura 15 – Consumo de materiais para as lajes da estrutura

A Figura 15 apresenta os quantitativos de materiais utilizado e calculado, nas lajes da edificação.

A quantidade de materiais utilizada é igual ao calculado, pois as lajes foram dimensionadas pelo responsável técnico da empresa que fabrica as vigotas pré-moldadas.

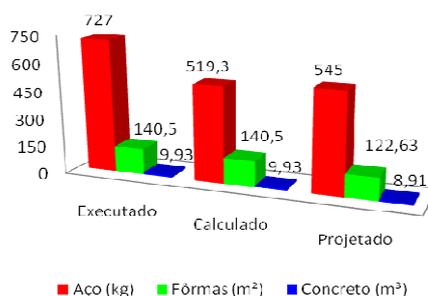
Figura 16 – Consumo de materiais para as vigas da estrutura

A Figura 16 apresenta o comparativo do consumo geral de materiais para as vigas da estrutura. Observa-se que as dimensões adotadas para as vigas atendem as condições mínimas especificadas pela norma.

Ao se analisar a Figura 16 é possível perceber que houve um grande desperdício de armadura 40% em relação à estrutura calculada mantendo as seções, e quanto à estrutura projetada (sugerida) o consumo foi 33,39% superior. Apesar de a estrutura executada estar com deficiência de armadura transversal em todas as vigas, devido ao diâmetro utilizado (\varnothing 4.2 mm) ser inferior ao mínimo especificado pela NBR 6118 (2003) (\varnothing 5.0 mm) e ao espaçamento utilizado (20 cm) ser insuficiente para varias vigas, ocorreu desperdício de armadura devido ao padrão adotado para todas as vigas da estrutura, estar com excesso de armadura longitudinal.

O consumo de fôrmas e concreto não foi alterado em relação à estrutura calculada, pois as seções foram mantidas as mesmas da estrutura executada, porém a estrutura projetada (sugerida) apresentou consumo de fôrmas 14,57% inferior a estrutura executada e o consumo de concreto 11,45% inferior, devido a redução nas seções de varias vigas e substituição de algumas vigas por vigotas duplas.

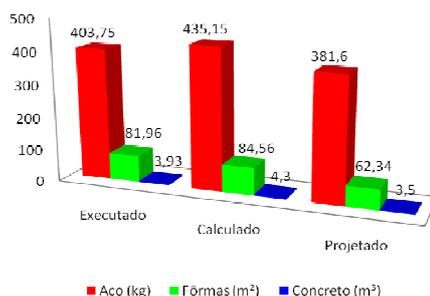
Figura 17 – Consumo de materiais para os pilares da estrutura

A Figura 17 representa o consumo de materiais para os pilares da estrutura.

Pode-se observar que calculando a estrutura executada, alterando apenas as dimensões dos pilares com seção 10 x 30 cm para 12x 30 cm, para atender as dimensões mínimas especificadas pela NBR 6118 (2003) o consumo de armaduras teve um aumento de 7,78%. A armadura longitudinal utilizada é igual à armadura mínima para os pilares, e com o dimensionamento verificou-se que a mesma atende as solicitações. Portanto a diferença que se percebe no consumo de aço, esta relacionado à armadura transversal, a qual não atende a norma no que diz respeito ao diâmetro (utilizado \varnothing 4.2 mm) e espaçamento entre estribos (utilizado 20 cm, e menor dimensão da seção do pilar 10 cm). A diferença no consumo de fôrmas e concreto aumentou em 3,17% e 9,41% respectivamente devido ao aumento das seções.

Observando o consumo de materiais de materiais da estrutura executada, em relação à estrutura projetada (sugerida) essa diferença aumenta ainda mais. A

estrutura projetada teria um consumo de aço 5,80% inferior à estrutura executada, o consumo de fôrmas seria de 31,47% e o consumo de concreto 12,29% inferior a estrutura executada, devido a uma redução de cinco pilares.

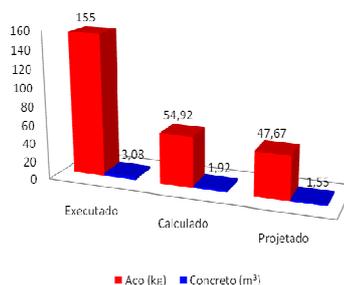
Figura 18 – Consumo de materiais para as sapatas da estrutura

A Figura 18 mostra a diferença no consumo de materiais para as sapatas.

Analisando a figura o que mais chama a atenção, é o grande desperdício de material da estrutura executada em relação às outras duas estruturas calculadas. O consumo de aço foi de 182,23% superior ao necessário e o consumo de concreto foi 60,42% superior. Já comparando a estrutura executada com a projetada (sugerida), o consumo de aço para a estrutura projetada seria de 225,15% inferior ao que foi gasto na estrutura, e para o concreto essa diferença seria de 98,71%.

Para o dimensionamento das sapatas, devido à ausência de boletim de sondagem, foi estimada uma tensão admissível pelo solo através da estrutura executada, em 2,8 kg/cm² (pilar mais carregado pela área da sapata 80 x 80 cm).

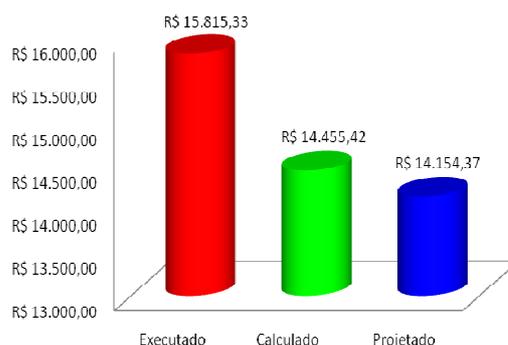
Figura 19 – Comparativo do custo total da estrutura

Para fazer um levantamento de custos dos materiais utilizados e calculados para a estrutura (Figura 19), foi feita pesquisa de preços em empresas de Criciúma que atuam no ramo da construção civil. Os valores utilizados são apenas dos materiais utilizados, não inclui mão de obra, sendo estes pesquisados no mês de Março de 2011.

Pode-se observar que em comparação com as duas estruturas calculada, a estrutura executada foi mais cara, 9,40% em relação a estrutura calculada, mantendo as seções dos elementos estruturais da estrutura executada, e 11,73% em relação a estrutura que foi projetada (sugerida).

Se o proprietário tivesse optado por contratar um profissional elaborar um projeto estrutural, (em média R\$8,00/m²), teria gasto R\$ 15.061,97, ainda teria economizado R\$ 753,36 e teria certeza de ter executado uma estrutura estável e segura, além de ter economizado materiais.
