**INDICADORES DE QUALIDADE DE ÁGUA E A RESTAURAÇÃO DOS
RECURSOS HÍDRICOS: ESTUDO DE CASO DO RIO MÃE LUZIA EM TREVISO,
SANTA CATARINA.**

Trabalho de Conclusão de Curso, apresentado para obtenção do grau de Bacharel no curso de Ciências Biológicas da Universidade do Extremo Sul Catarinense, UNESC.

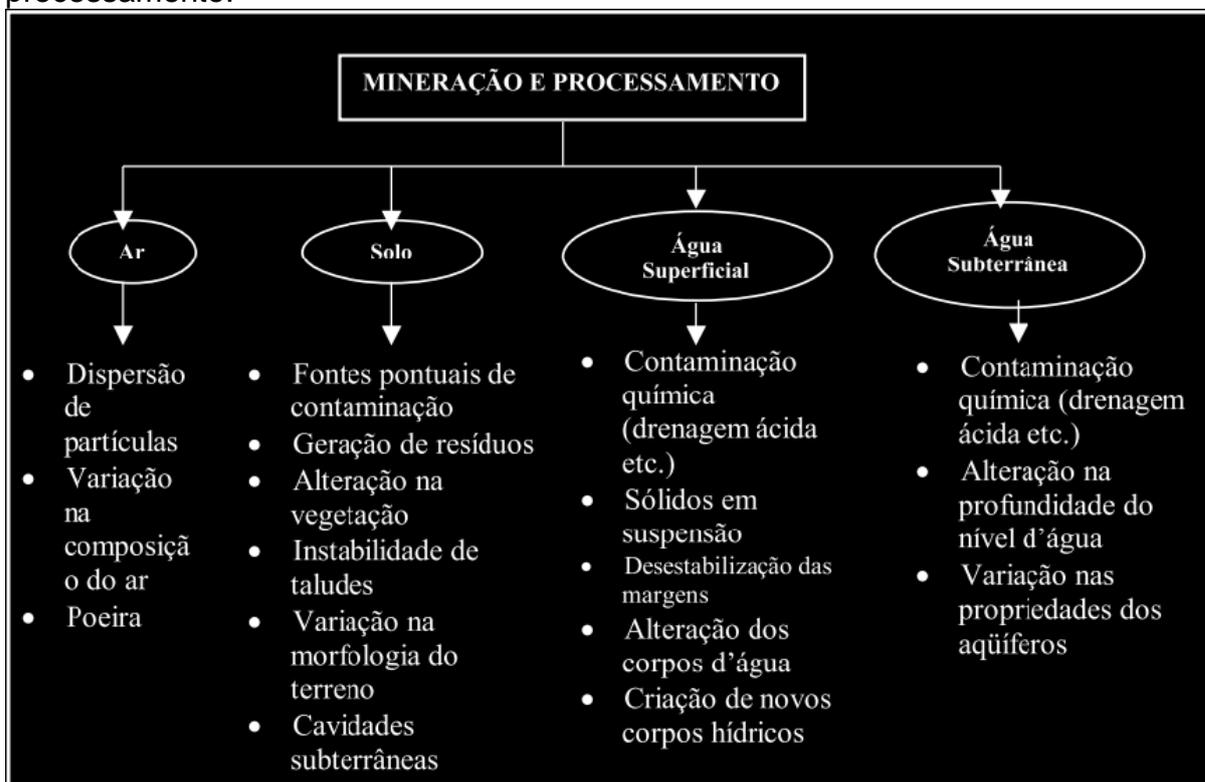
Figura 1: Principais impactos causados nos ecossistemas pela mineração e pelo seu processamento.

Rigotti (2002) aponta que a mineração, principalmente a céu aberto, gera impactos ambientais que degradam o ecossistema em seus meios aéreos, terrestres e aquáticos. Impactos que podem ser temporários ou até mesmo permanentes (Figura 1).

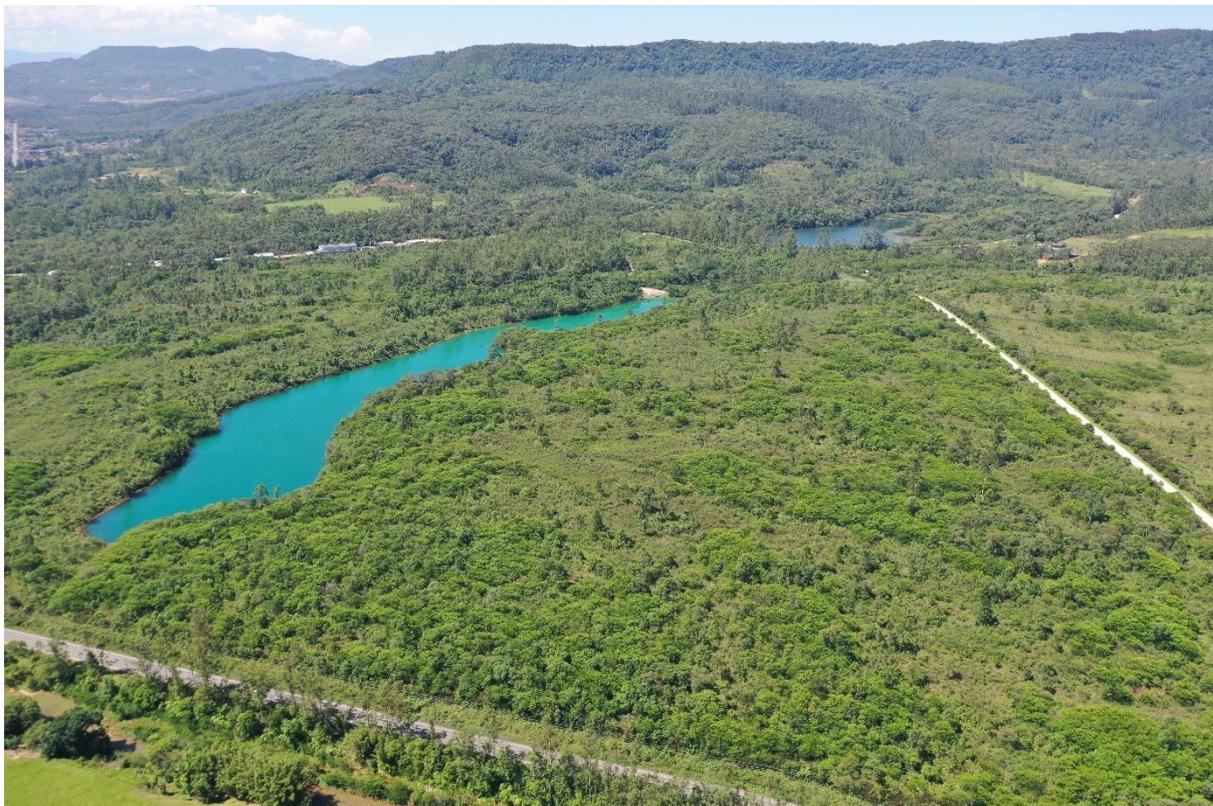
Figura 2: Vista aérea da área de recuperação Campo Morozini e as lagoas nele contidas.

Nesse local, o início da recuperação ambiental deu-se em junho de 2006 pela CSN, as obras de recuperação ambiental foram totalmente finalizadas em 2016 (BRASIL, 2019).

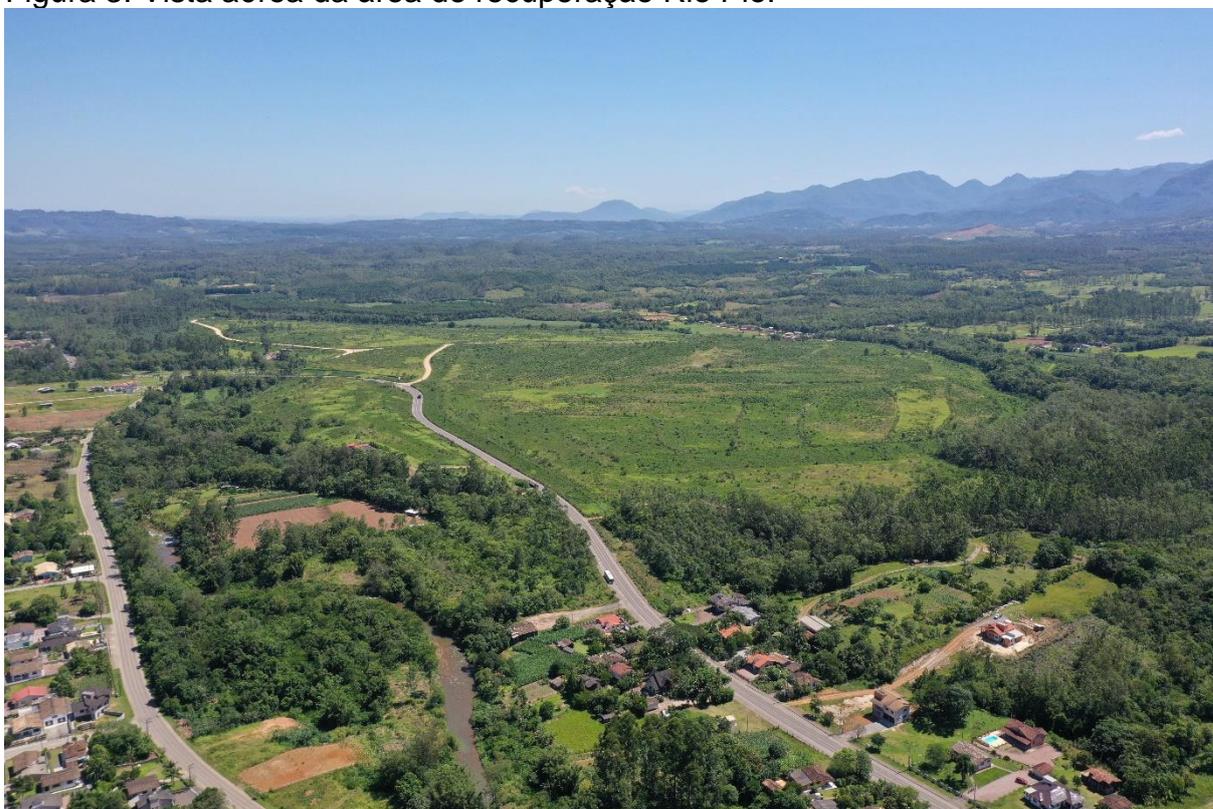
Figura 3: Vista aérea da área de recuperação Rio Pio.

A área de recuperação Rio Pio, encontra-se em processo de recuperação ambiental sob a responsabilidade da União, cuja intervenção é coordenada pela Companhia de Pesquisa de Recursos Minerais – Serviço Geológico do Brasil, sendo que os trabalhos de recuperação ambiental foram iniciados em fevereiro de 2016 com prazo para conclusão até dezembro de 2019, de acordo com seu Plano de Recuperação de Área Degradada (IPAT, 2011).

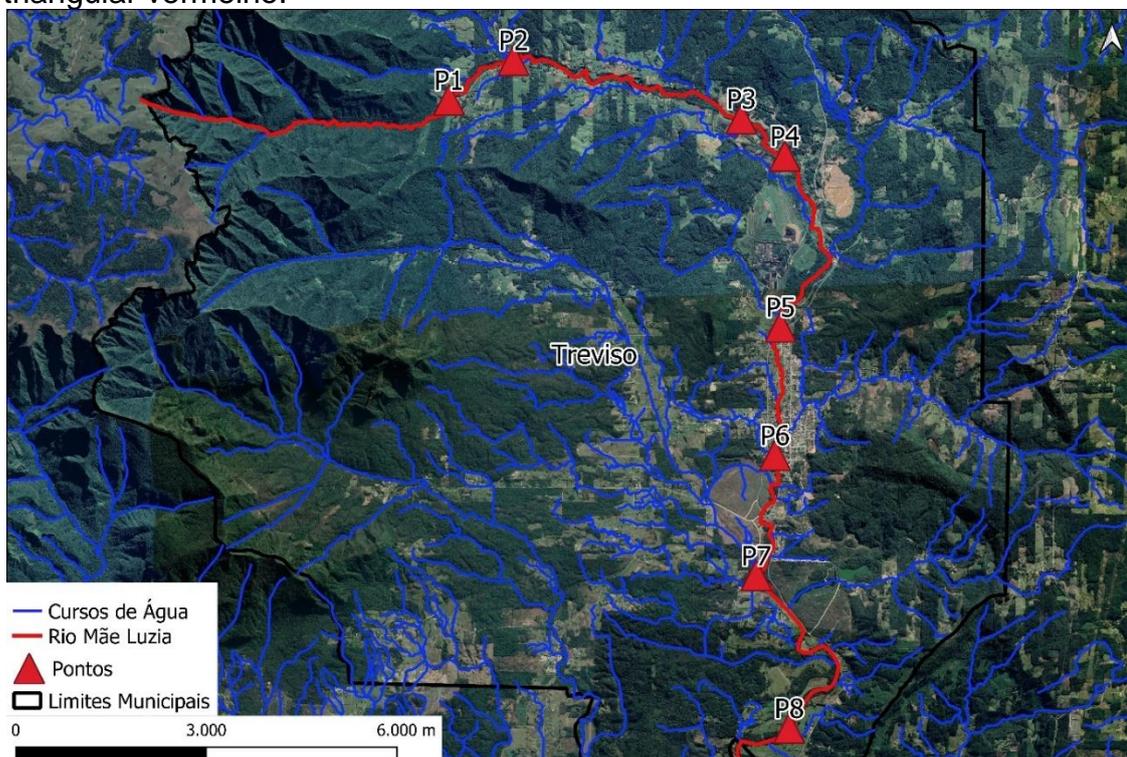
Figura 6: Traçado do Rio Mãe Luzia em vermelho e demais afluentes na cor azul, no município de Treviso. Locais dos pontos de coleta representados em marcador triangular vermelho.

O terceiro ponto fica à montante da primeira grande mineradora e do primeiro depósito de rejeito. O ponto quatro serve de controle de variação dos parâmetros após os dois pontos de interesse do ponto anterior, também serve de controle para analisar como os parâmetros estão à montante da segunda grande mineradora e do segundo depósito de rejeito (Figura 6).

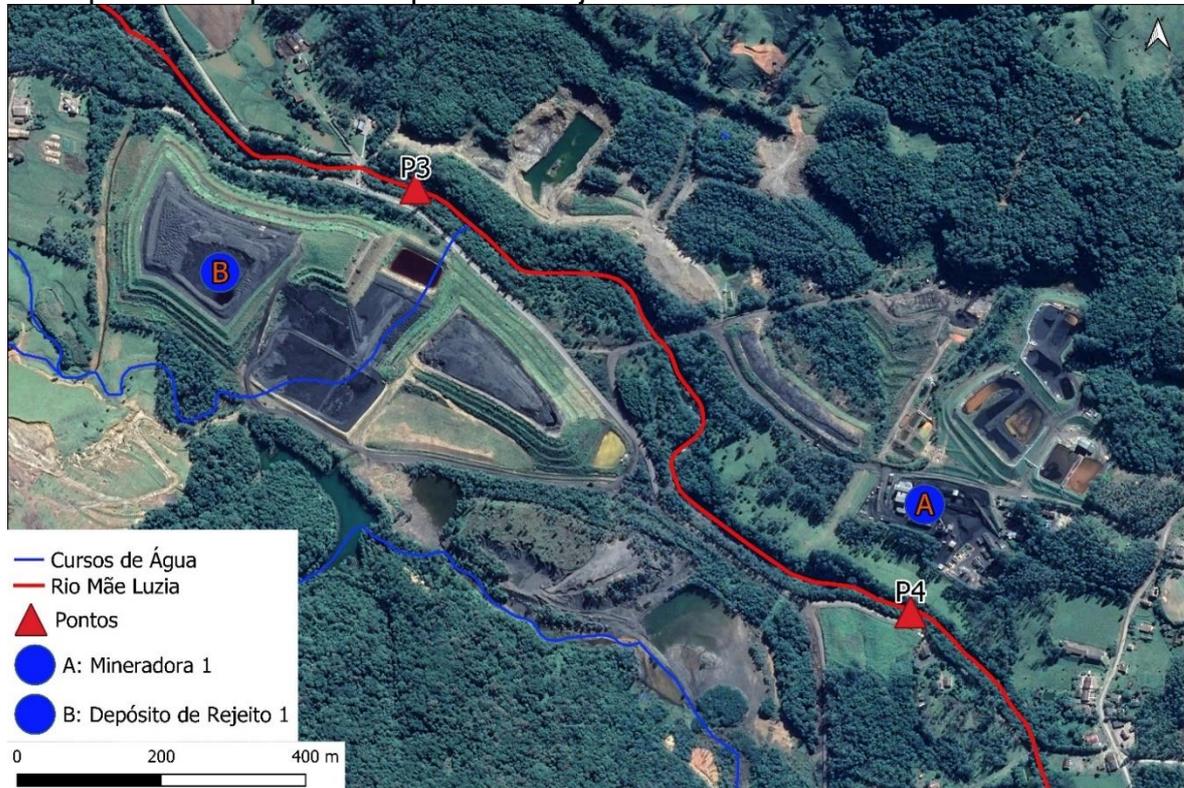
Figura 8: Localização dos pontos de coleta 03 e 04 em relação aos pontos de interesse. Traçado do Rio Mãe Luzia em vermelho e demais afluentes na cor azul, no município de Treviso. Locais dos pontos de coleta representados em marcador triangular vermelho. O marcador “A” representa a primeira mineradora. O marcador “B” representa o primeiro depósito de rejeito.

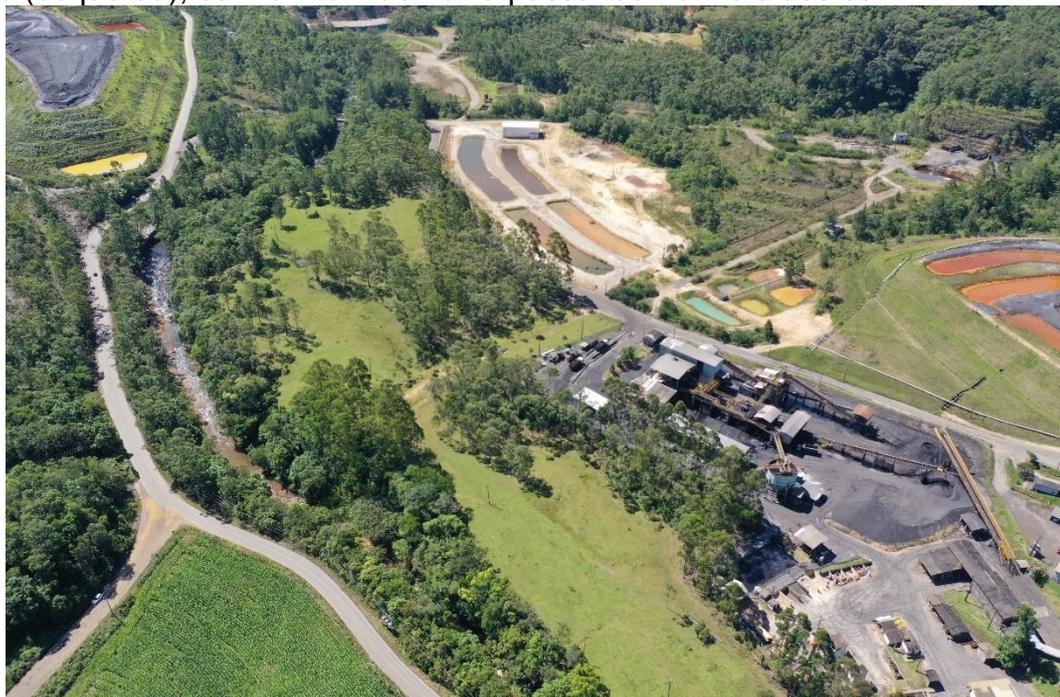
Figura 9: Vista aérea da primeira mineradora (direita) e do primeiro depósito de rejeito (esquerda), com o Rio Mãe Luzia passando no meio destes.

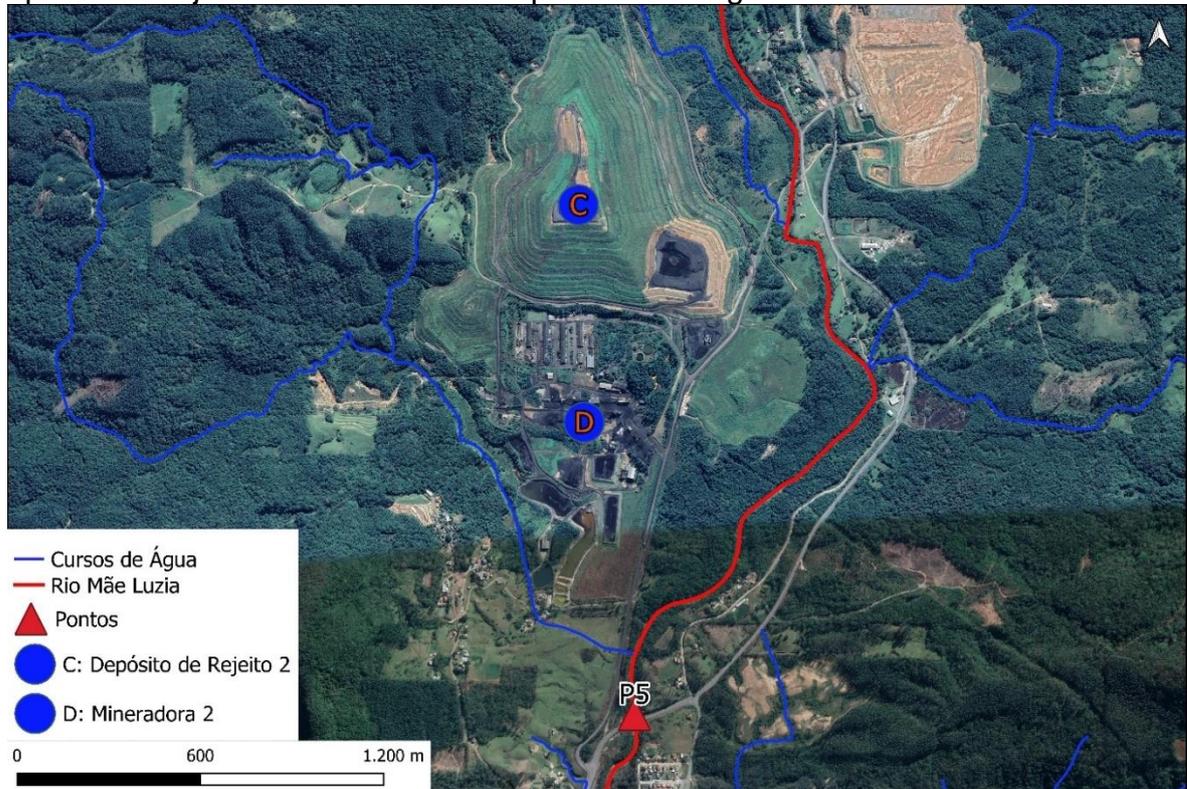
Figura 10: Localização do ponto de coleta 05. Traçado do Rio Mãe Luzia em vermelho e demais afluentes na cor azul, no município de Treviso. Local do ponto de coleta representado em marcador triangular vermelho. O marcador “C” representa o segundo depósito de rejeito. O marcador “D” representa a segunda mineradora.

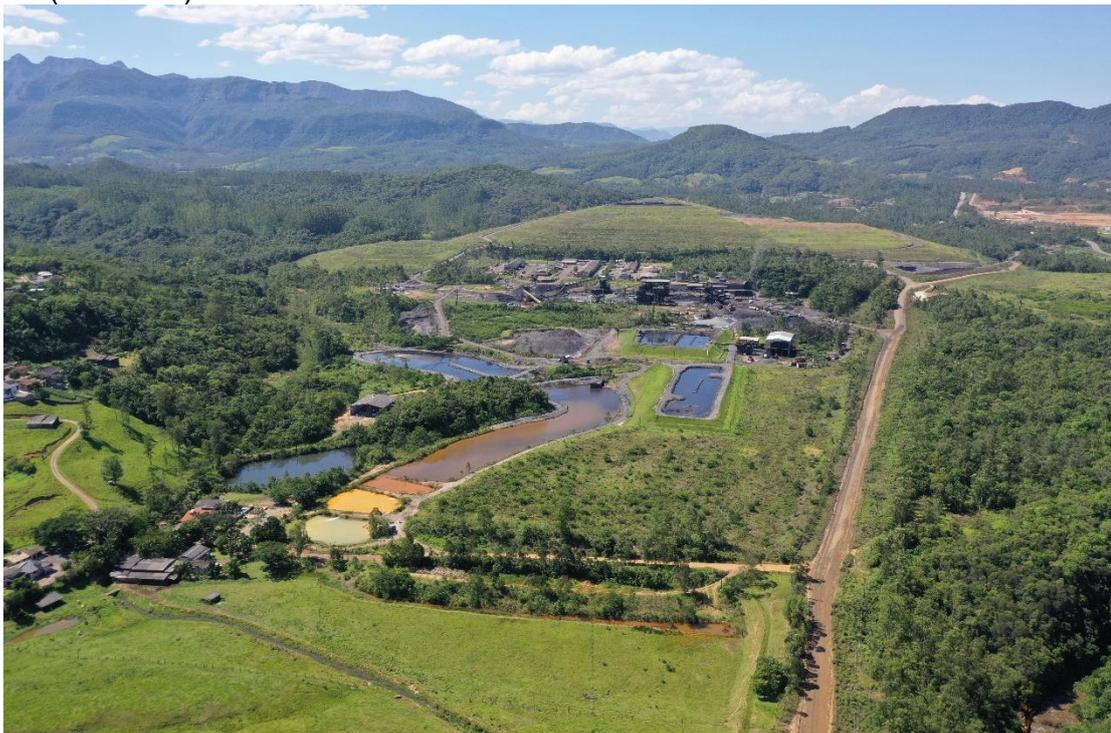
Figura 11: Vista aérea da segunda mineradora (a frente) e do segundo depósito de rejeito (ao fundo).

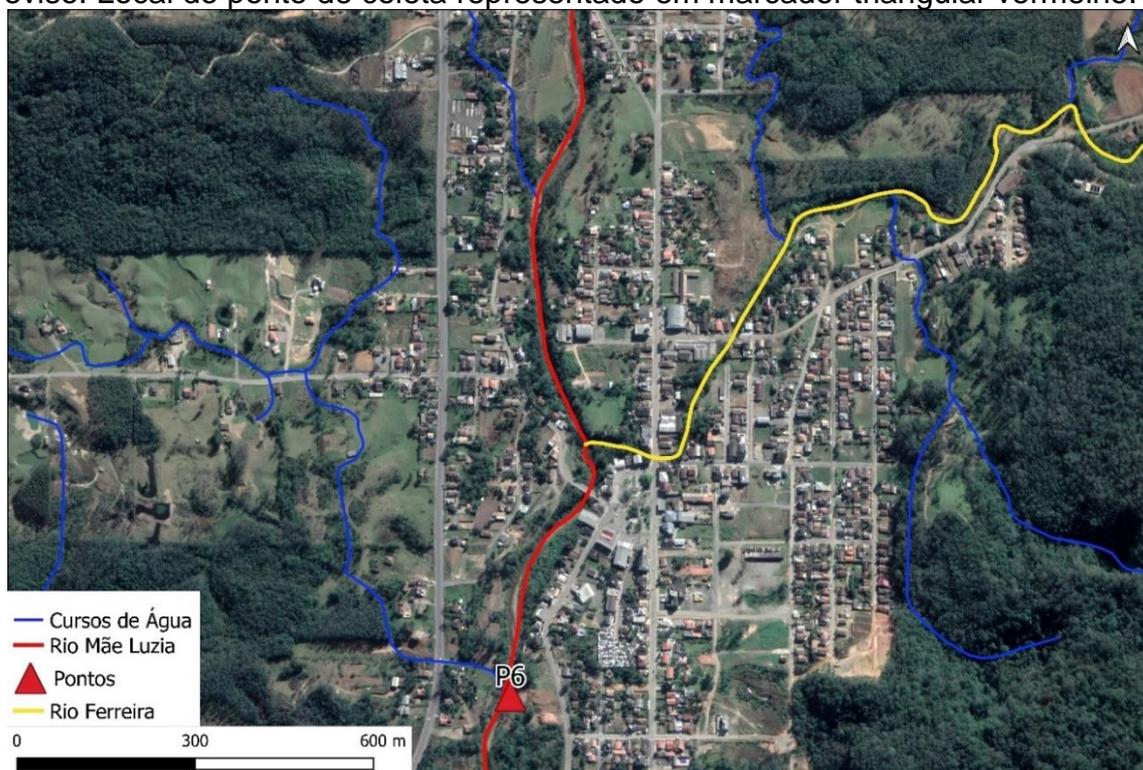
Figura 12: Localização do ponto de coleta 06. Traçado do Rio Mãe Luzia em vermelho, traçado do Rio Ferreira em amarelo, demais afluentes na cor azul, no município de Treviso. Local do ponto de coleta representado em marcador triangular vermelho.

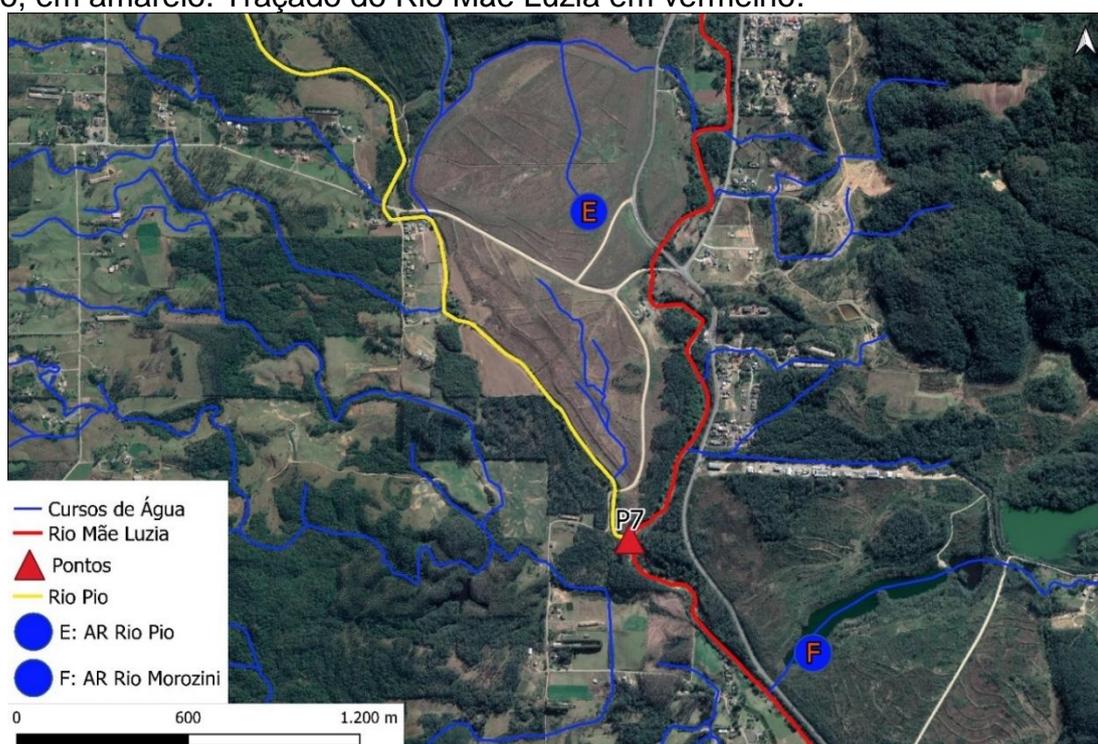
Figura 13: Localização do ponto de coleta 07 entre as áreas de recuperação do Rio Pio (ao norte) e do Rio Morozini (ao sul), entre as áreas destaca-se o afluente Rio Pio, em amarelo. Traçado do Rio Mãe Luzia em vermelho.

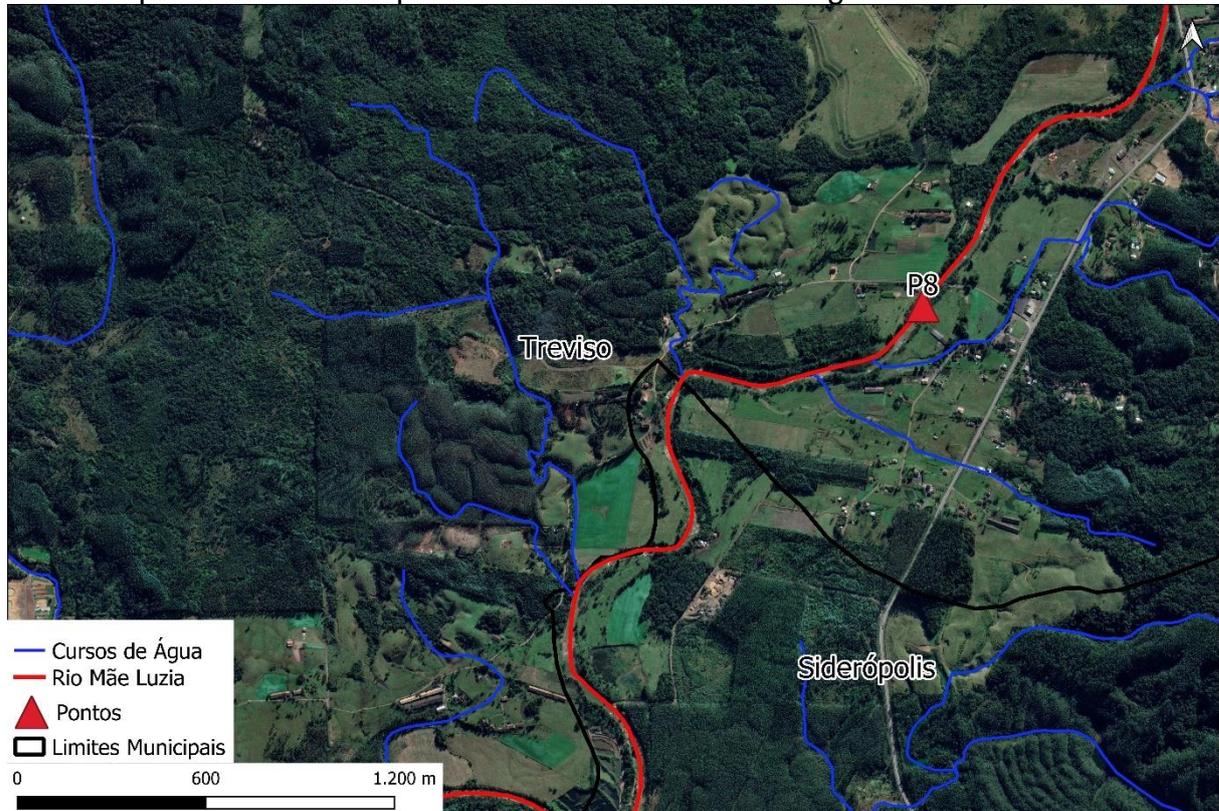
Figura 14: Localização do ponto 08 em relação ao limite municipal ao sul. Traçado do Rio Mãe Luzia em vermelho e demais afluentes na cor azul, no município de Treviso. Local do ponto de coleta representado em marcador triangular vermelho.

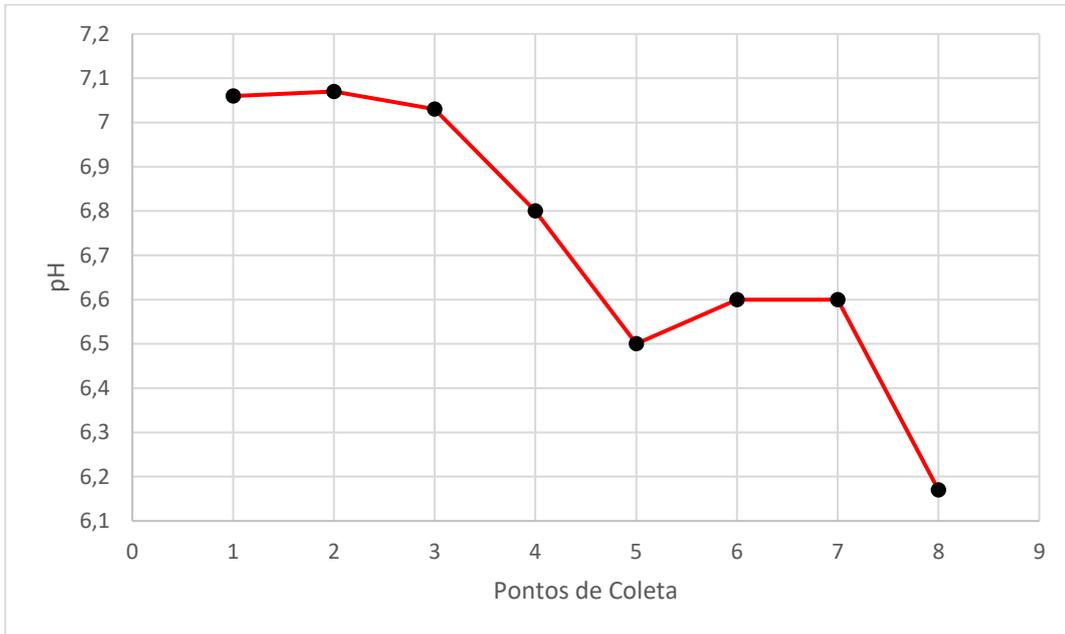
Gráfico 1: Média de pH de todas as campanhas distribuídas pelos pontos de coleta.

A média de pH dos oito pontos de coletas ficou entre o indicado para águas doces de Classe 1, conforme Resolução CONAMA 357. Os valores apresentam uma queda gradual em relação ao curso da água. A maior média apresentada foi 7,07 no Ponto 02 e a menor 6,17 no Ponto 08, variação de 0,89.

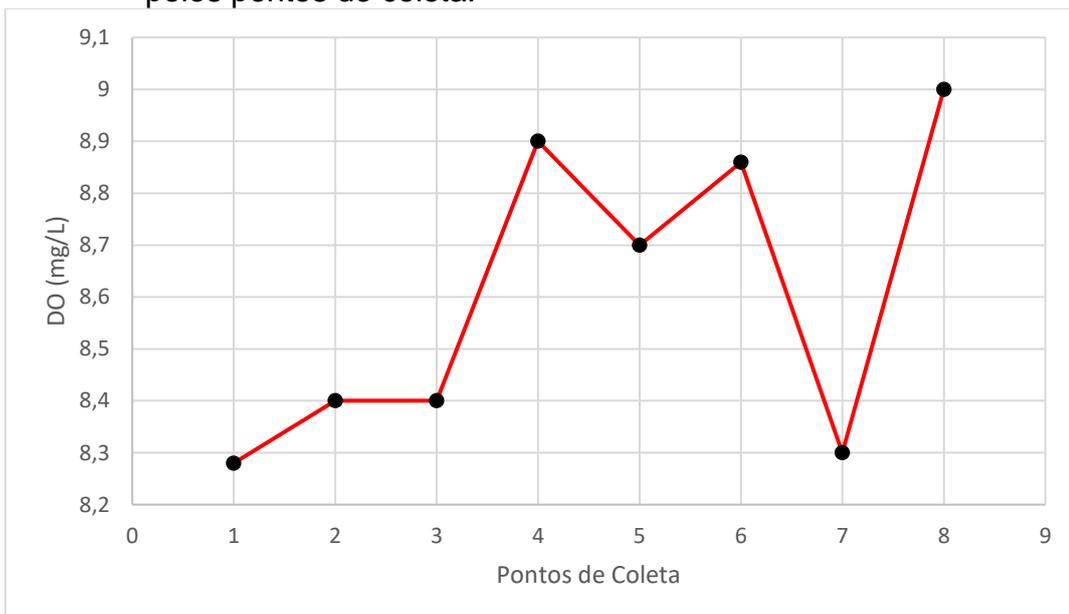
Gráfico 2: Média de Oxigênio Dissolvido de todas as campanhas distribuídas pelos pontos de coleta.

As médias de Oxigênio Dissolvido (mg/L) também ficaram acima do mínimo disposto na Resolução CONAMA 357 para águas doces de Classe 1. Tendo a menor média sendo 8,28 no Ponto 01 e a maior sendo 8,9 no Ponto 08.

A localização do Ponto 06 logo após o centro da cidade apresenta valores interessantes, esperava-se que com o rio recebendo toda carga pluvial da cidade e lançamento de esgoto doméstico irregular tanto no próprio curso, como no Rio Ferreira, os valores de Oxigênio Dissolvido apresentariam queda, entretanto, em comparação ao Ponto 05, anterior ao centro, em 5 campanhas os valores apresentaram aumento. A média do Ponto 06 é ligeiramente superior ao Ponto 05.

A carga poluidora que o rio recebe, entre o Ponto 05 e 06, não é suficiente para diminuição deste parâmetro, na maior parte das oito campanhas. Uma causa provável é que neste trecho o Mãe Luzia apresenta águas correntes, Nozaki et al. (2014) explica que o aumento de oxigênio dissolvido pode estar relacionado com a turbulência da água gerando maior troca de oxigênio do ar com a água.

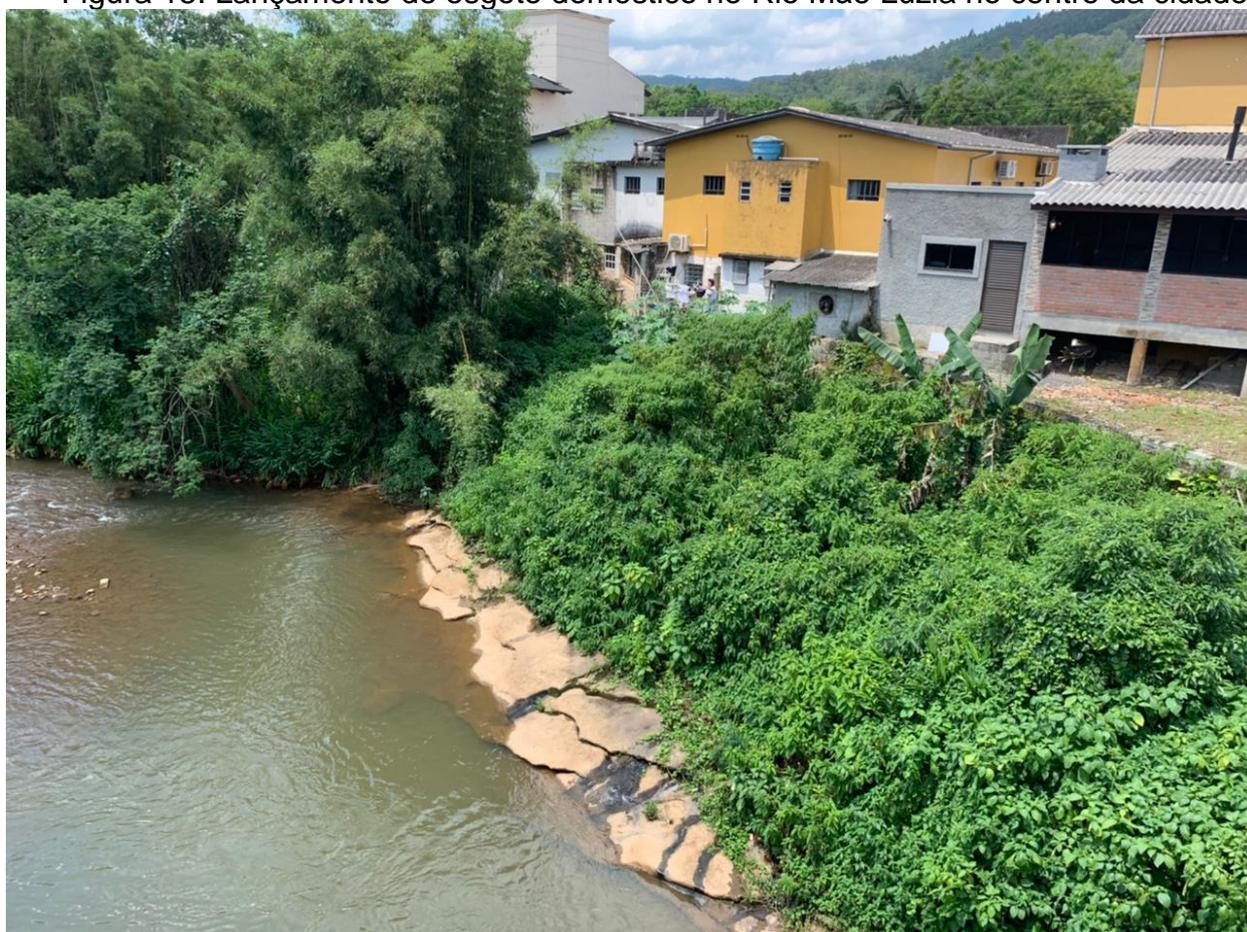
Figura 15: Lançamento de esgoto doméstico no Rio Mãe Luzia no centro da cidade.

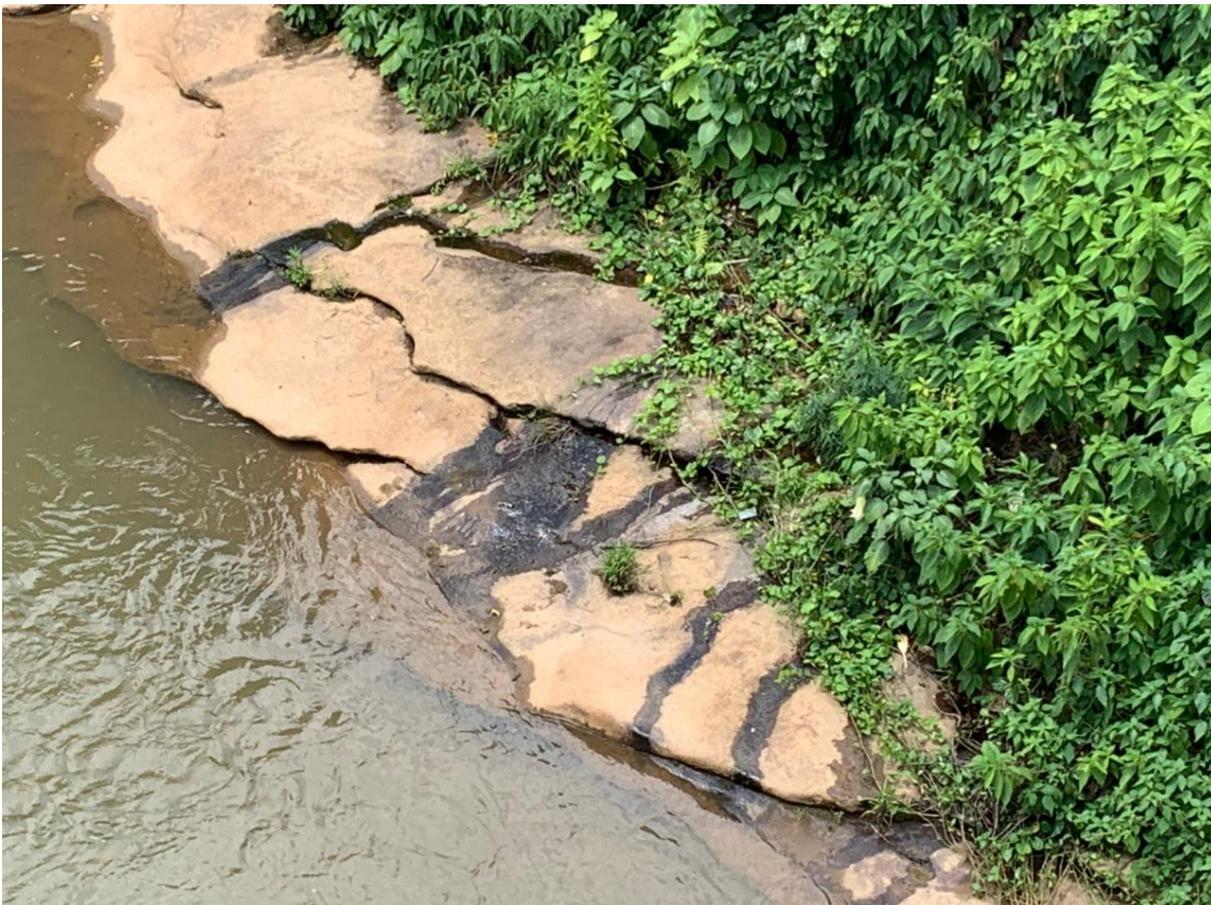
Figura 16: Detalhe do lançamento de esgoto doméstico no Rio Mãe Luzia no centro da cidade.

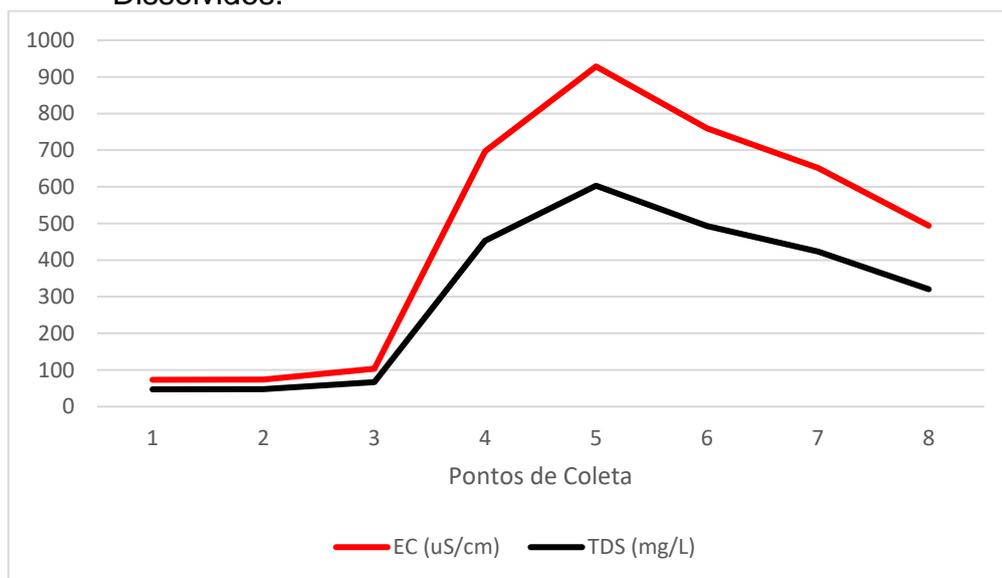
Gráfico 3: Média por ponto de coleta da Condutividade Elétrica e Sólidos Totais Dissolvidos.

As medidas de Condutividade Elétrica e Sólidos Totais Dissolvidos são equivalentes, sendo que o aumento de uma influencia paralelamente a outra e vice-versa. A média desses dois parâmetros apresenta um aumento drástico do Ponto 03 (66,7 mg/L) para o Ponto 04 (452,4 mg/L) e atingindo o pico no Ponto 05 (603 mg/L), este último, com valor médio acima de 500 mg/L, delimitado na Resolução CONAMA 357 como valor máximo aceitável para águas doce de Classe 1.

Para o Ponto 05, apenas as três primeiras campanhas apresentaram valores inferiores a 500 mg/L, segundo Carvalho e Oliveira (2003), os Sólidos Totais Dissolvidos podem indicar a presença de sais, ácidos minerais e outros contaminantes, que se despejados no curso hídrico podem aumentar a demanda química e bioquímica de oxigênio nas águas, levando à redução do oxigênio dissolvido no meio. Além disso, os sólidos totais dissolvidos podem demonstrar a carga de poluentes lançadas no curso de água.
