UNIVERSIDADE DO EXTREMO SUL CATARINENSE – UNESC
DEPARTAMENTO DE ENGENHARIA AMBIENTAL
PROJETOS AMBIENTAIS
MONOGRAFIA DOS DEPÓSITOS DE REJEITOS DE CONTRUÇÃO E DEMOLIÇÃO (RCD)

IDENTIFICAÇÃO DAS ÁREAS DESTINADAS AO DEPÓSITO DE RCD

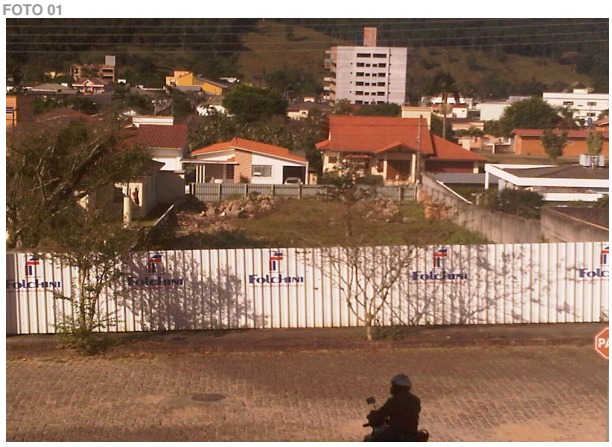
FOTO 01

Área de uma construtora, ode o terreno está sendo preparado com RCD, para posterior continuação da obra.
