RETROANÁLISE DO MOVIMENTO DE MASSA DE TALUDE DE SOLO – ESTUDO DE CASO

Flávia Aparecida Tavares Bonadeu (1), Adailton Antônio dos Santos (2).

UNESC – Universidade do Extremo Sul Catarinense
(1)flaviabonadeu@hotmail.com, (2)adailton@unesc.net.

Tendo em vista as citações anteriores, este trabalho objetiva a Retroanálise do talude da Rua Otto Maier, localizada no Município de Criciúma – SC, onde no dia 18 de janeiro de 2011 ocorreu um movimento de massa.

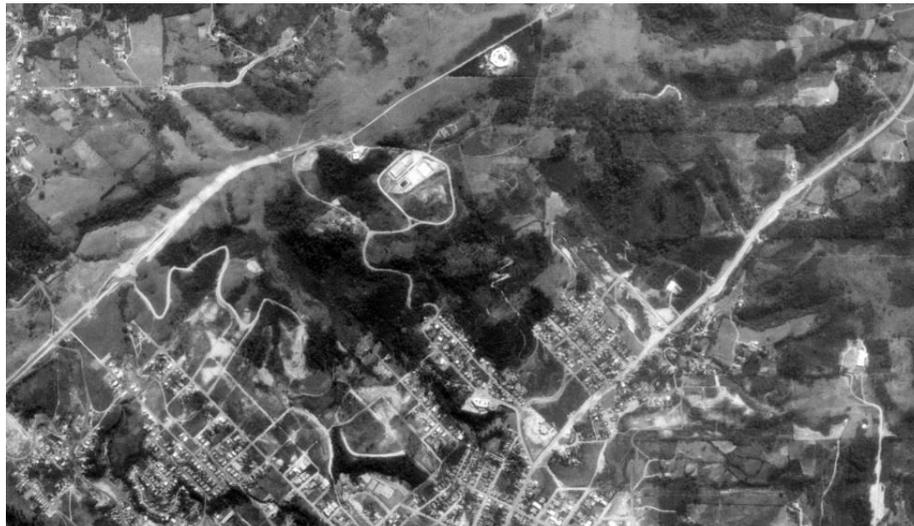
Figura 2: Levantamento aerofotogramétrico 1978.

No entanto, o processo de urbanização da referida região, ocorreu antes desta data, como pode ser constatado no levantamento aerofotogramétrico de 1978 (Figura 2).

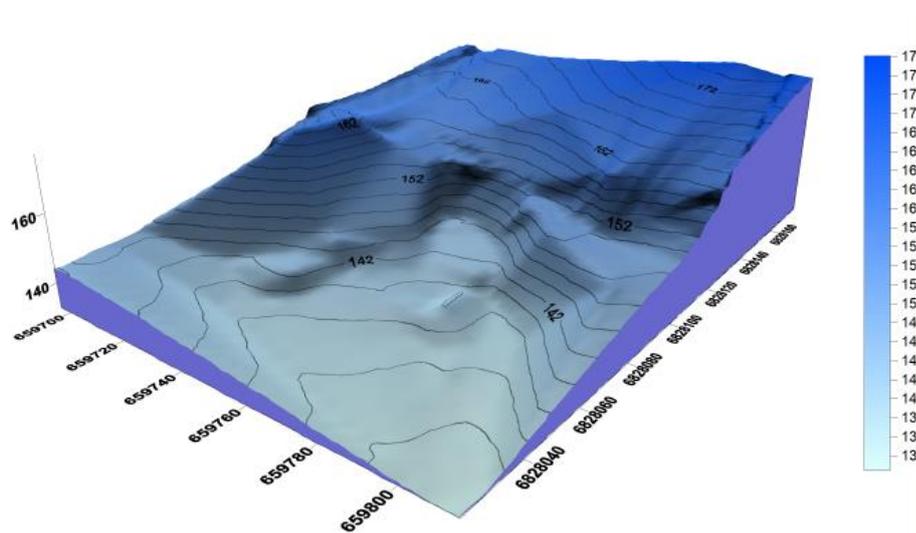
Figura 3: Topografia da área de interesse.

A determinação da topografia atual da área onde ocorreu o movimento de massa foi feita com base na sobreposição do levantamento topográfico planialtimétrico cadastral, realizado após o deslizamento (2011), com o levantamento aerofotogramétrico (2006), executado antes do mesmo. Os levantamentos utilizados foram disponibilizados pela Prefeitura Municipal de Criciúma. A Figura 3, obtida com o uso do software Surfer®, apresenta a topografia desta área em 3D.

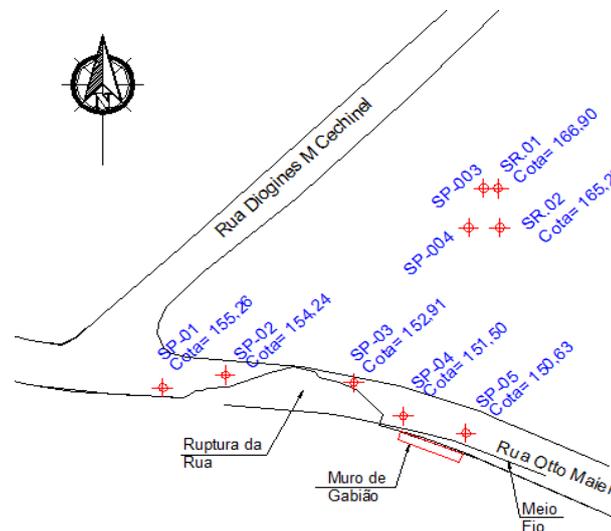
Figura 5: Croqui das Sondagens.

A determinação do perfil estratigráfico estimado do talude foi feita com base nos relatórios de sondagem à percussão e mista, fornecidos pela Prefeitura Municipal de Criciúma e pela empresa Sondasul, respectivamente. A Figura 5 apresenta o croqui de localização dos furos de sondagens.
