COMPARATIVO DO EFEITO DA TEMPERATURA EM VIGAS SINISTRADAS COM AS ÍNTEGRAS DO PAÇO MUNICIPAL MARCOS ROVARIS EM CRICIÚMA/SC – ESTUDO DE CASO

Franciellen Alves Cardoso (1), Daiane dos Santos da Silva Godinho (2)

UNESC – Universidade do Extremo Sul Catarinense
(1)franciellencardoso@hotmail.com,(2)dss@unesc.net

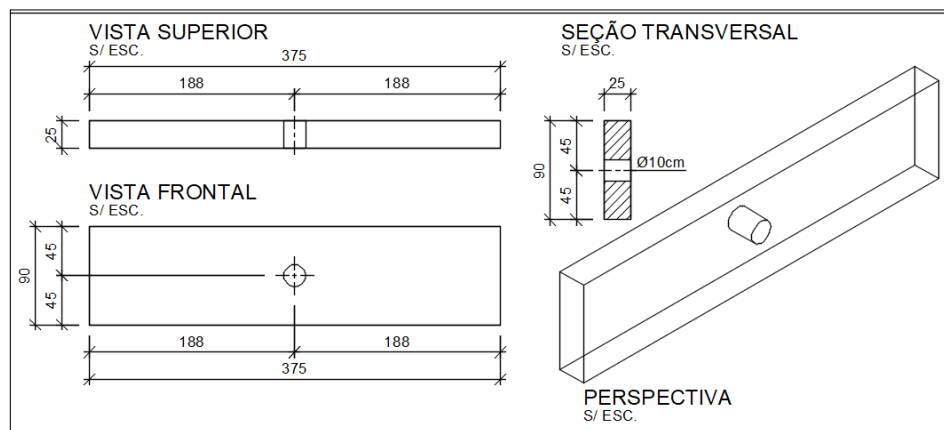
Figura 2 - Locação da extração dos testemunhos

também locadas no pavimento superior, mas em área não sinistrada. Todas as extrações foram realizadas em vigas com seção transversal de 25x90 cm e vão teórico de 375 cm (Figura 2). A locação dos ensaios pode ser vista na Figura 3. Os ensaios seguiram as recomendações da NBR 7680:2015. Para extração dos testemunhos foi utilizada uma perfuratriz de impacto tipo serra-copos, com ponta adiamantada. O equipamento possuía refrigeração à água no local do corte do concreto, a fim de minimizar as vibrações ocasionadas pela extração. Todos os testemunhos foram extraídos com diâmetro de 10 cm e altura de 25 cm.

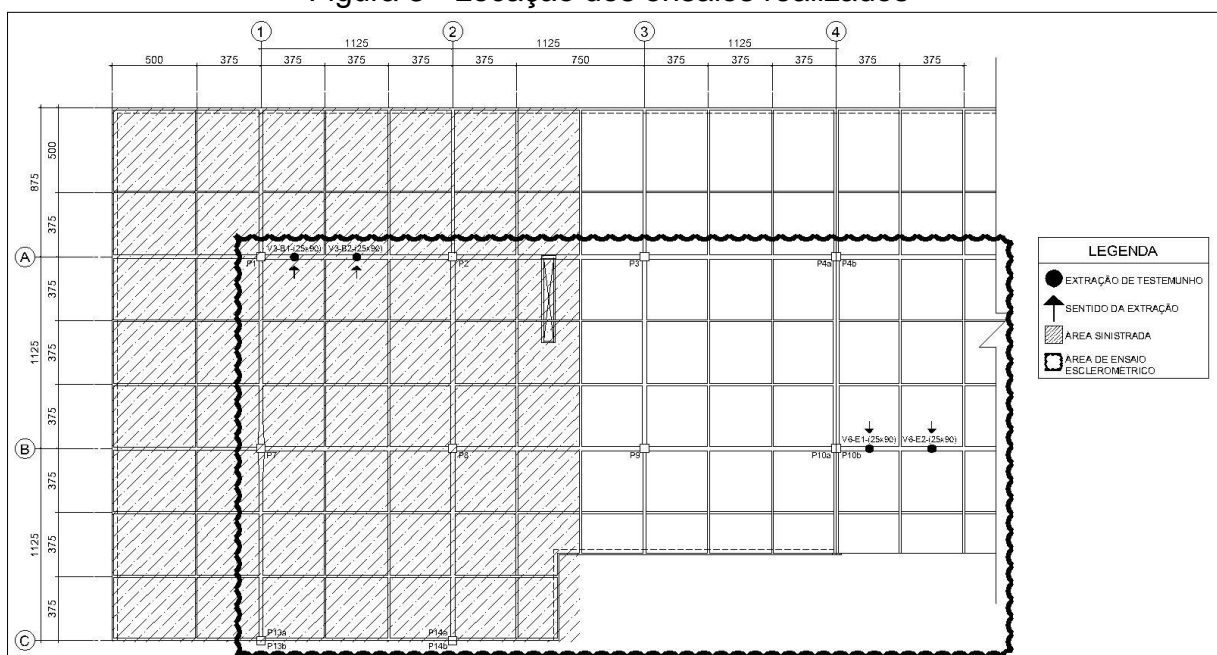
Figura 3 - Locação dos ensaios realizados

Foram realizados ensaios esclerométricos em 100 vigas do pavimento superior, selecionaram-se vigas que estavam no foco do incêndio e vigas que não foram atingidas pelo sinistro. Para a execução do ensaio foi utilizado gabarito com áreas espaçadas de acordo com a NBR 7584:2012. Foram disparados 16 impactos em cada viga estudada. O equipamento foi utilizado na posição horizontal e a área em estudo pode ser vista na Figura 3, exposta no subcapítulo 2.3.
