## PROPOSTA DE METODOLOGIA PARA TRATAMENTO DE PATOLOGIAS RECORRENTES EM RESERVATÓRIOS DE ÁGUA POTÁVEL, EM CONCRETO ARMADO

Gabriela Toretti (1), Jaison Araujo Speck (2)

UNESC – Universidade do Extremo Sul Catarinense  
(1)[gabitoretti@hotmail.com](mailto:gabitoretti@hotmail.com), (2)[jspeck@casan.com.br](mailto:jspeck@casan.com.br)

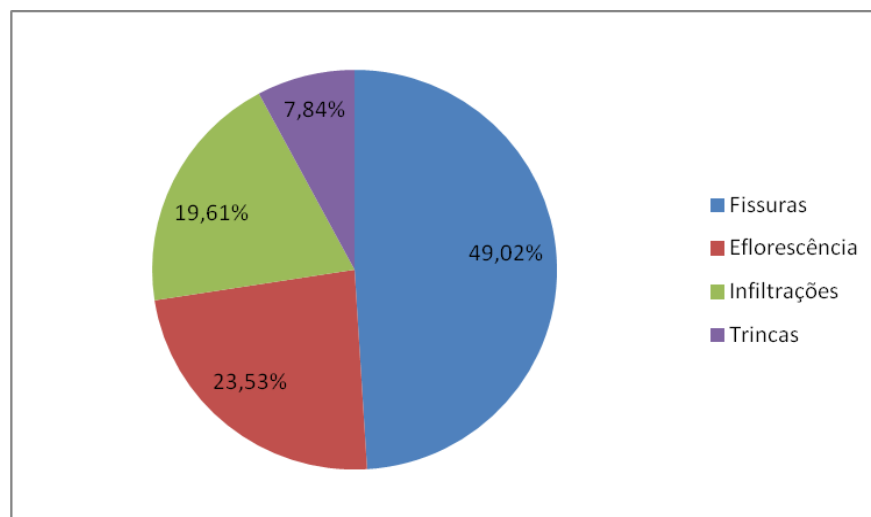
Figura 13 – Gráfico da porcentagem das patologias existentes nos reservatórios.

Todos os reservatórios vistoriados apresentaram algum tipo de manifestação patológica, onde a fissura destacou-se, correspondendo a 49,02% dos sintomas encontrados. Além de sua grande quantidade ela condiciona o desenvolvimento de outras anomalias. Por estas razões direcionou-se a busca por um tratamento de

As infiltrações representam 19,61% do total das manifestações patológicas, presentes quase em sua totalidade nas fissuras localizadas nos anéis de concretagem, também observou-se sua ocorrência nos nichos formados pelo mau adensamento do concreto.

Com menor incidência, as trincas mostraram-se presentes em poucas estruturas, correspondendo apenas a 7,84% do total.

O gráfico da Figura 13 apresenta os tipos de patologias encontradas nos reservatórios e a porcentagem de cada uma delas em relação ao total de manifestações verificadas nas 25 estruturas vistoriadas.
