ESTUDO DE CASO DE GESTÃO E DE TÉCNICAS APLICADAS EM UM RETROFIT (REABILITAÇÃO) DE UMA EDIFICAÇÃO EM CRICIÚMA – SC

Stéfani Dos Santos Engel (1), Mônica Elizabeth Daré (2)

UNESC – Universidade do Extremo Sul Catarinense
(1)stefaniengel@yahoo.com.br, (2)dare@terra.com.br

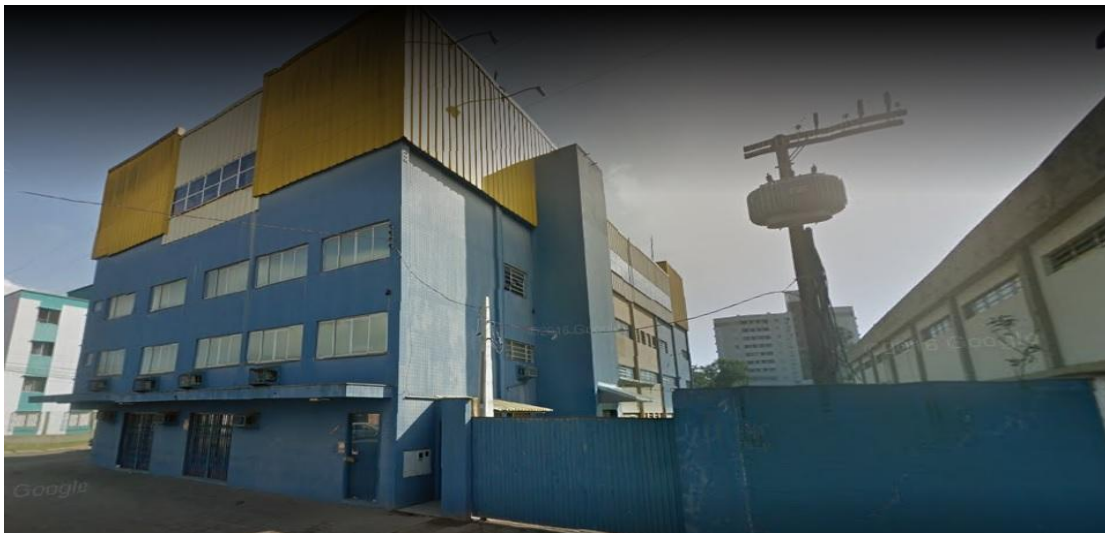
Figura 03 – Vista da Fábrica pela Rua Santos Dumont.

A edificação do presente estudo de caso teve como último uso uma antiga fábrica de confecção e costura. Após o encerramento das atividades da fábrica a edificação passou por um período sem ocupação. A Figura 03 mostra a edificação antes da intervenção de *retrofit* no ano de 2016.
