## OBTENÇÃO E ANÁLISE DE INDICADORES PARA CANTEIROS DE OBRAS NO MUNICÍPIO DE CABINDA – CABINDA/ANGOLA

Vida Lilabay Nhongo Sunda <sup>1</sup>, Mônica Elizabeth Dare <sup>2</sup>.

UNESC – Universidade do Extremo Sul Catarinense  
(1) [vidasunda@hotmail.com](mailto:vidasunda@hotmail.com), (2) [dare@terra.com.br](mailto:dare@terra.com.br)

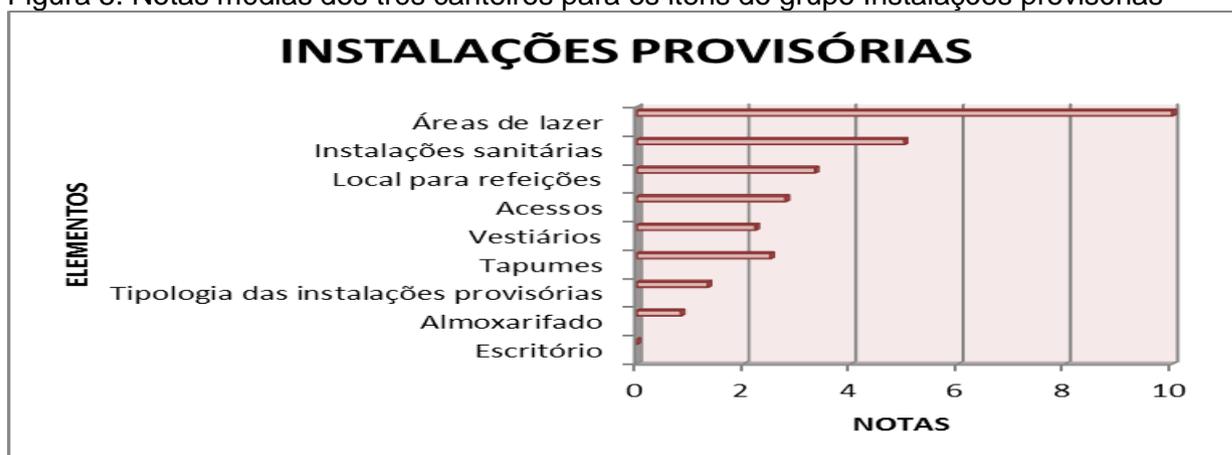
Figura 5. Notas médias dos três canteiros para os itens do grupo Instalações provisórias

Observa-se que somente um item obteve 10 pontos, que é a área de lazer. A mesma foi analisada como descreve a lista de verificação, sendo um local aproveitado para lazer, possuindo televisão ou jogos. Com o melhor desempenho a seguir, embora que com a média abaixo de seis, está o item Instalações sanitárias com a média de cinco pontos. Observa-se pela figura 6 a instalação sanitária do canteiro A.

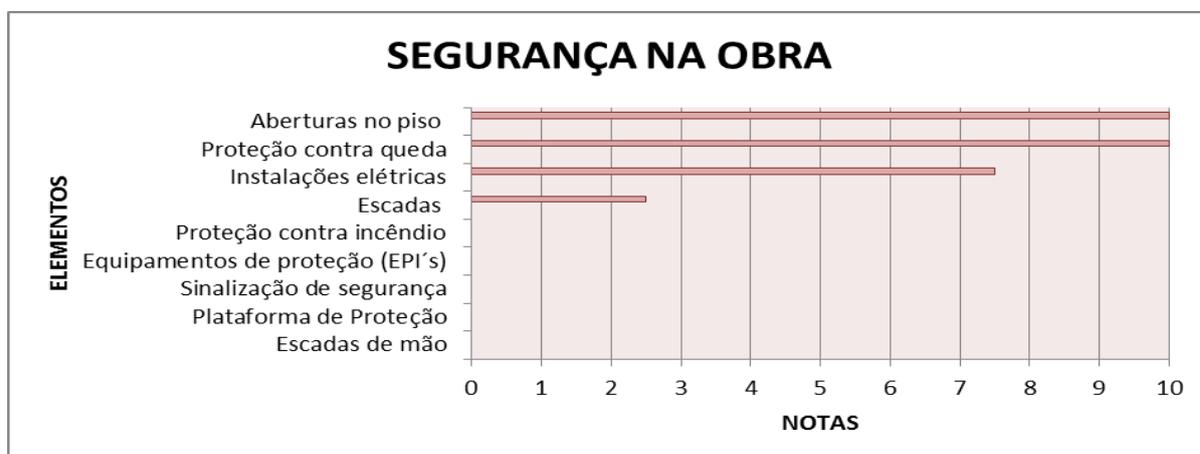
Figura 9 - Notas médias dos três canteiros para os itens do grupo Segurança na obra.

O item instalações elétricas obteve uma nota de 7,5, sendo que essa aplica-se somente aos canteiros A e B, pois o canteiro C ainda não possui essas instalações. De acordo com o artigo 9º da Diretiva 92/57/CEE (LUXEMBURGO, 1992), as escadas devem ter uma resistência suficiente e ser corretamente conservadas. Dando continuidade, para os itens escada e escada de mão, “o apoio inferior da escada deve ser antiderrapante ou, em alternativa, terá de ser eficazmente travado e

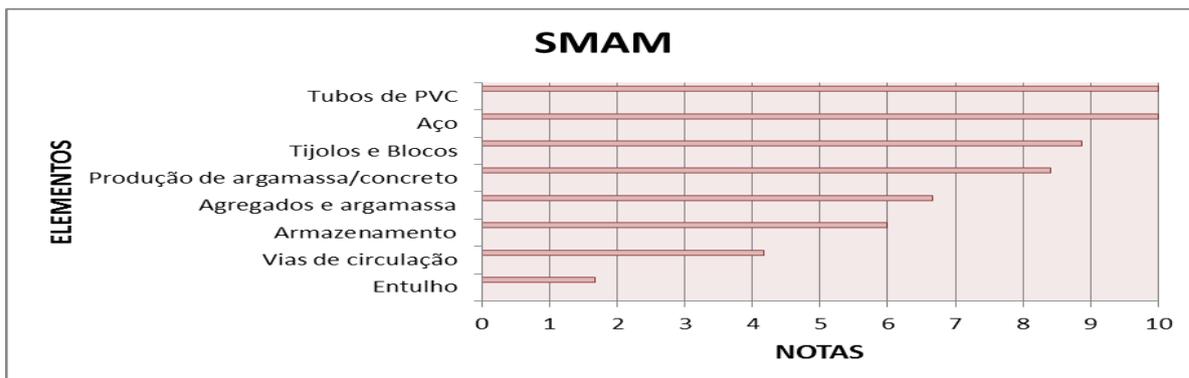
Figura 11 - Notas médias dos três canteiros para os itens do grupo SMAM.

Os itens aço e tubos de pvc são os que obtiveram nota máxima de 10 pontos, devido a correta forma de armazenamento. Se observa pela figura 9 o armazenamento do aço no Canteiro B.

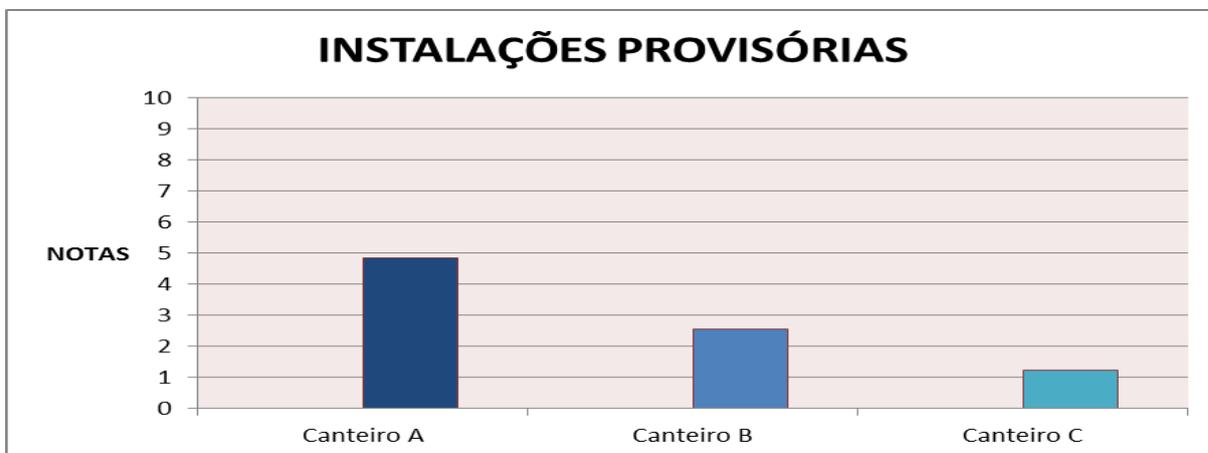
Figura 13 - Notas médias dos três canteiros para o grupo Instalações provisórias.

Na figura 13 observa-se que os três canteiros obtiveram médias inferiores a cinco pontos.

Para melhorias neste grupo, recomenda-se o cumprimento das exigências do artigo 9º da Diretiva 92/57/CEE (LUXEMBURGO, 1992) onde diz que:

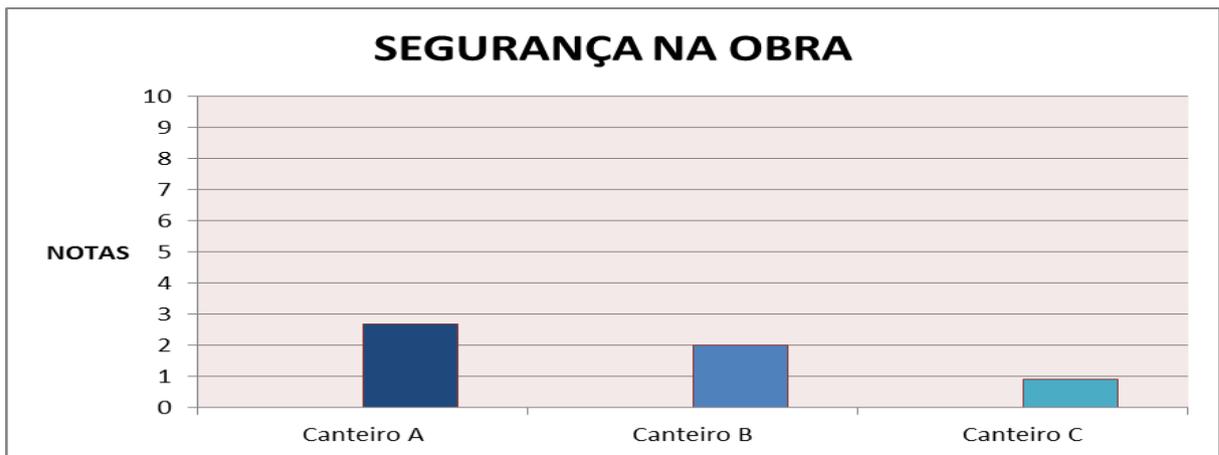
Figura 14 - Notas médias dos três canteiros para o grupo Segurança na obra.

Na figura 14 observa-se as notas de cada canteiro estudado obtidas para o grupo de segurança na obra. Nota-se que de modo geral, todos os canteiros apresentam um mau desempenho, com notas médias abaixo de três.

Esse mau desempenho se deve à ausência de alguns itens da lista de verificação nos canteiros de obra, como escada de mão dotada de dispositivos que impeçam o escorregamento, bandeja salva vidas, sinalização de segurança, proteção contra incêndios e equipamentos de proteção. Sendo assim, o artigo 3º da Diretiva 92/57/CEE (LUXEMBURGO, 1992) diz que “o dono da obra ou o diretor/fiscal da obra assegurará que, antes da abertura do canteiro, seja estabelecido um plano de segurança e de saúde [...]”.

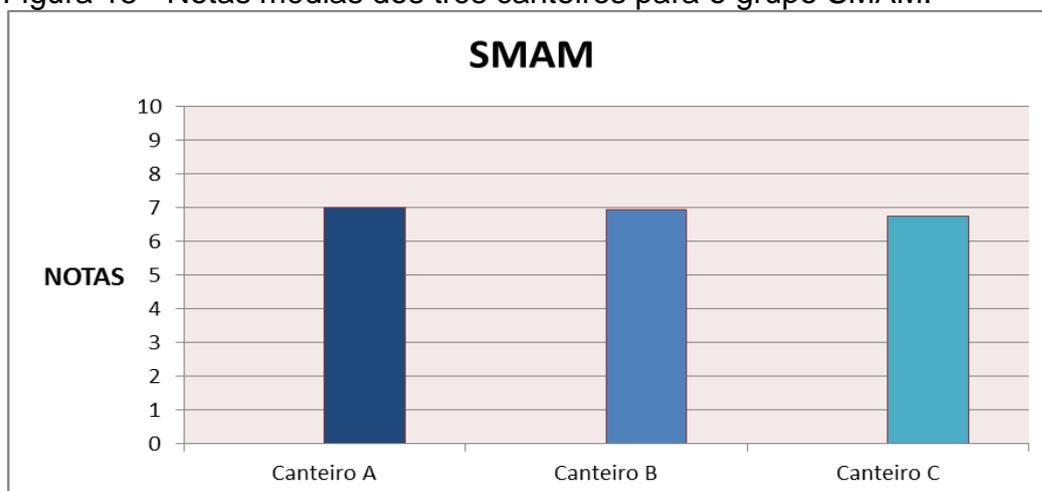
Figura 15 - Notas médias dos três canteiros para o grupo SMAM.

De modo geral, o que pesou nas notas foram os itens entulho e vias de circulação. É necessário que se faça um planejamento das vias de circulação, para que os funcionários tenham um caminho previamente definido durante as suas trajetórias no canteiro, evitando desperdício de tempo. Também deve-se zelar pela boa organização da obra, organizando o entulho de acordo com os tipos de materiais, para se possível serem reaproveitados, como por exemplo vender os restos de madeira para se fazer lenha. E não só, o bom aspecto da obra conta muito para o bom nome dos empreiteiros e da empreitada.

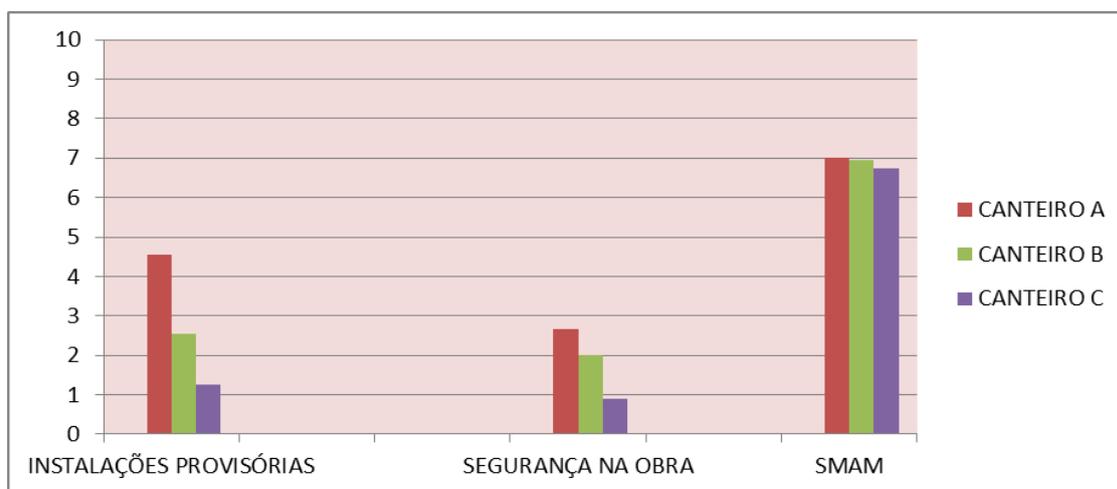
Figura 16 - Notas médias dos três canteiros para cada grupo.

Pelo quadro 2 e pela figura 16 observa-se os resultados obtidos por grupo de cada canteiro. No grupo Instalações provisórias, todos os canteiros tiveram uma média inferior a 5. O que pesou no declínio deste, foi a ineficiência e inexistência de alguns itens constituintes da lista de verificação como tapumes, acessos, escritório, almoxarifado, local para refeições, vestiários e instalações sanitárias.

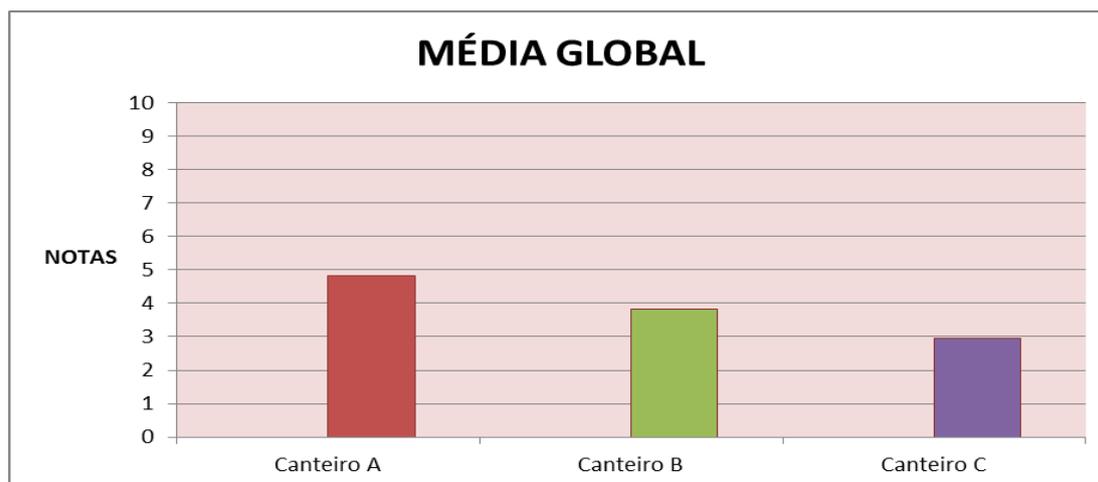
Figura 17 - Média global por canteiro

Todos os canteiros obtiveram uma média global inferior a 5, sendo o Canteiro A com 4,84, o Canteiro B com 3,83 e o Canteiro C com 2,96 pontos. O que mais influenciou
