# ANÁLISE EXPERIMENTAL DA INFLUÊNCIA DOS DIFERENTES PROCEDIMENTOS DE CURA NAS PROPRIEDADES MECÂNICAS DE VIGAS DE CONCRETO ARMADO

Neste trabalho, foi avaliada a influência de três diferentes procedimentos de cura: submersa, esporádica e negligenciada, na capacidade portante, flecha, formação e abertura de fissuras de vigas de concreto armado em escala real submetidas ao ensaio de resistência à flexão em quatro pontos.

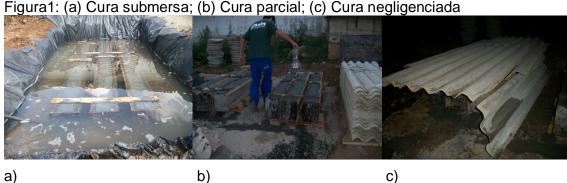
a) b) Fonte: Autor, 2012.

- Grupo 01 Cura negligenciada;
- Grupo 02 Cura parcial (aspersão descontínua de água), no período de dez dias:
- Grupo 03 Submerso em água durante vinte e oito dias.

Os procedimentos de cura (grupos 02 e 03) iniciaram-se logo após o tempo de pega do concreto. Todavia, devido à pressão exercida pela água sobre as vigas submersas, essas não foram submetidas a tal condição tão logo se deu o inicio de pega. Por essa razão, observou-se o período de vinte e quatro horas para que a resistência do elemento fosse maior que a pressão exercida pela água. Nesse intervalo de tempo as vigas foram curadas com sacas vazias de argamassa industrializada, mantidas umedecidas. O grupo que teve a cura negligenciada foi protegido em dias de chuva, de modo a não haver qualquer contato com a água. Na idade de vinte e oito dias, ainda nas fôrmas foram transportadas da obra onde haviam sido moldadas até o LEE- Laboratório Experimental de Estrutura da UNESC localizado no I.Parque, onde foram ensaiadas. A Figura 1 demonstra os procedimentos de cura.

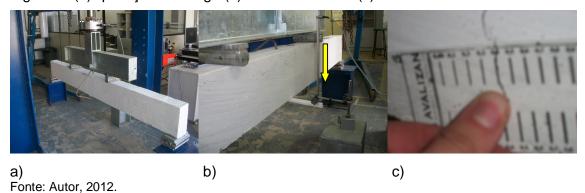
Figura 3: (a)Aplicação da carga (b) leitura da flecha (c): abertura de fissura

A força aplicada era crescente ao longo do tempo, porém nos estados limites e na flecha máxima de norma a carga era mantida estática e de imediato era verificado à formação e abertura de fissuras, isso por que o equipamento não consegue manter a carga estática por um longo período de tempo. Sabe-se que a abertura de fissura e a flecha tenderiam a aumentar se mantido o carregamento estático por mais tempo. Na Figura 3 é possível observar as principais etapas do ensaio.

No decorrer da aplicação da carga foi verificada a formação e abertura de fissuras, flecha e capacidade de carga na ruptura. As verificações, de modo a analisar a diferença de comportamento entre as vigas se deram nos seguintes tempos da aplicação de carga:
