AVALIAÇÃO DO POTENCIAL DO REFORÇO COM CHAPA COLADA EM VIGAS DE CONCRETO ARMADO PÓS-FISSURAÇÃO

Angélica Medeiros de Costa (1); Bruno do Vale Silva (2).

LEE- Laboratório Experimental de Estruturas
UNESC - Universidade do Extremo Sul Catarinense
(1) Orientando; e-mail: engcivil.angelicadecosta@gmail.com,
(2) Orientador; e-mail: dovalessilva@unesc.net

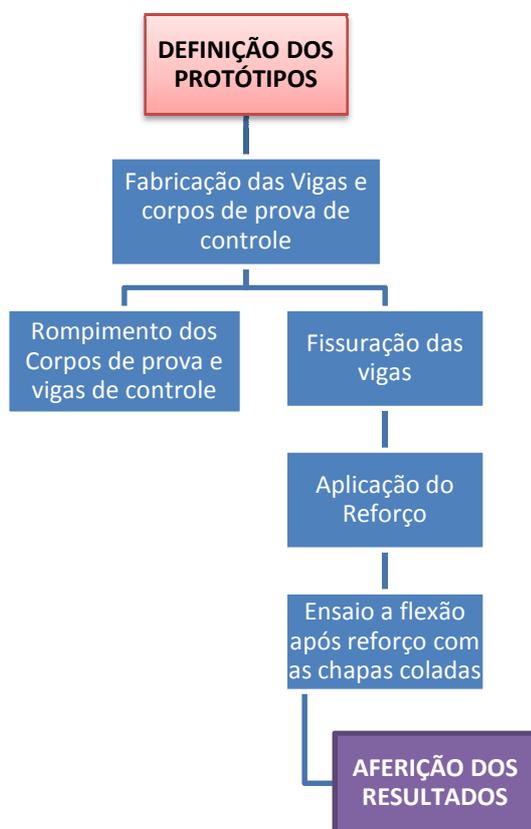
Figura 1- Organograma do procedimento experimental.

As três vigas restantes foram levadas até 85% da carga máxima e posteriormente reforçadas com chapa colada com espessura de 0,75 mm mais parabolts de ancoragem. Paralelos aos ensaios de flexão foram moldados cinco corpos de prova cilíndricos ($\varnothing 10 \times 20$ cm), conforme especificações na norma NBR 5738:2003² e NBR 5739:2007³, com o objetivo de obter a resistência à compressão do concreto na data do ensaio das vigas. Lembrando que, todos os ensaios foram realizados no Laboratório Experimental de Estruturas – LEE, localizado no Iparque – UNESC. Como forma de apresentar um quadro resumo do presente artigo, o organograma da Figura 1 mostra as etapas da pesquisa.

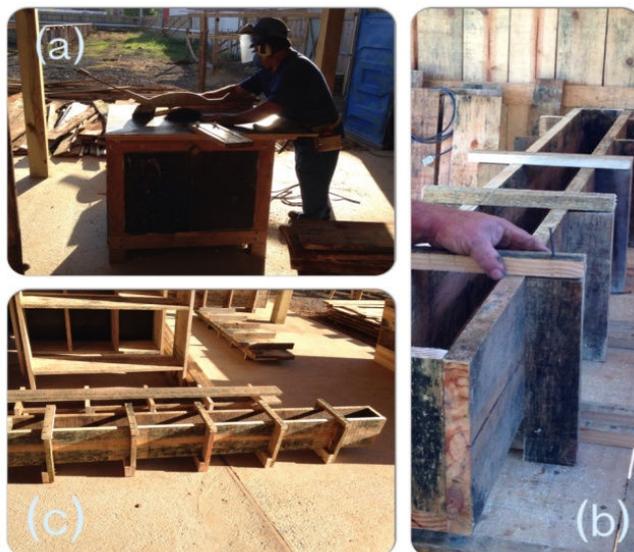
Figura 2 – (a) Foto da preparação e corte da madeira. (b) Foto da montagem da forma. (c) Foto da forma pronta para concretagem.

As formas para concretagem da viga foram confeccionadas no canteiro de obras da empresa construtora LOCKS, localizada no município de Criciúma - SC, que disponibilizou o material e a mão de obra (Figura 2). Utilizou-se para forma de madeira uma seção transversal de 17x25 cm com 205 cm de comprimento.

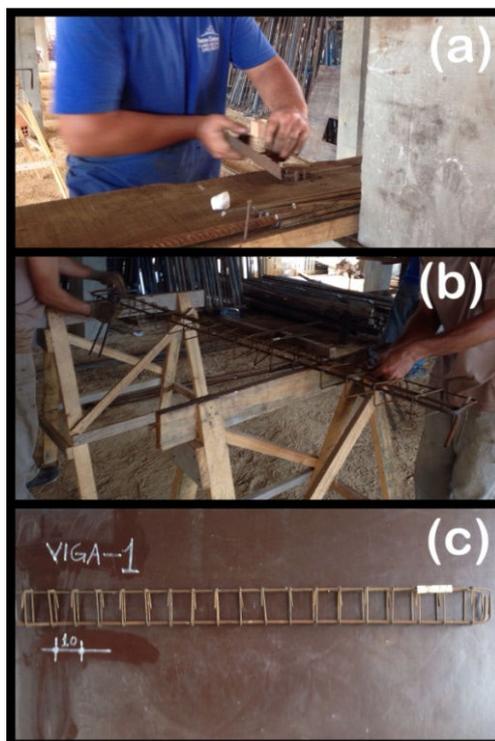
Figura 3 – (a) Foto da preparação e corte do aço. (b) Foto da montagem da armadura. (c) Foto da armadura pronta para concretagem.

A Figura 3 apresenta a preparação da armadura utilizada e a Figura 4 mostra o desenho do detalhamento da armadura.

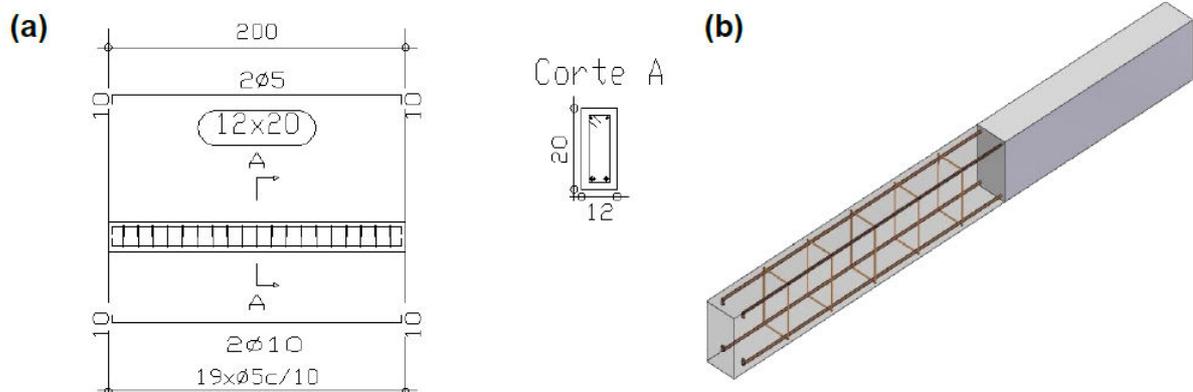
Figura 4 - Detalhamento das armaduras nas vigas - (a) Detalhamento longitudinal; (b) Perspectiva da armação.

Com as formas prontas, as cinco vigas foram produzidas com seção transversal de 12x20 cm e 200 cm de comprimento. Utilizou-se para as armaduras de flexão 2Ø10 mm, resultando uma área de aço de 1,6 cm². Para os estribos foram utilizados Ø5 mm com espaçamento de 10 cm. As armaduras foram detalhadas de acordo com as recomendações da NBR 6118:2007¹ e todas foram de aço com nervuras CA-50.

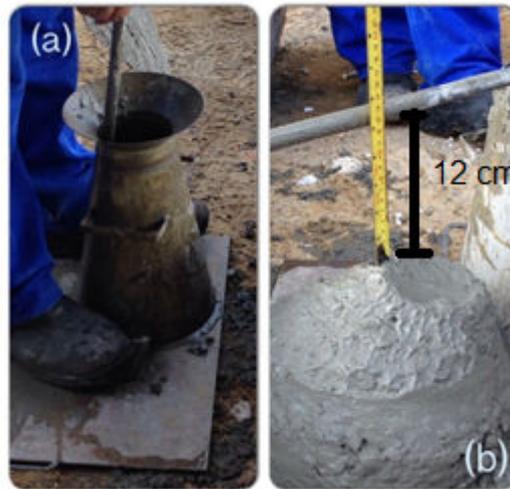
Figura 5 – (a) Ensaio *Slump-Test* - Abatimento de tronco de cone. (b) Valor do *Slump-Test*

O concreto foi caracterizado no estado fresco por meio do ensaio de abatimento de tronco de cone (*slump-test*) segundo as recomendações NBR 6118:2007¹ (Figura 5). O resultado obtido foi de 12 cm. Foram moldados cinco corpos de prova cilíndricos ($\varnothing 10 \times 20$ cm) para o controle da resistência à compressão do concreto, como mostra a Figura 6.

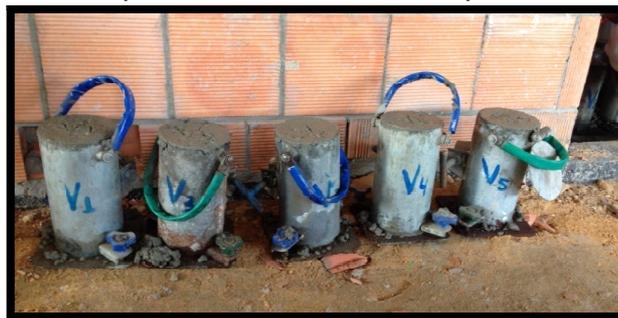
Figura 6 – Corpos de Prova para os ensaios de compressão

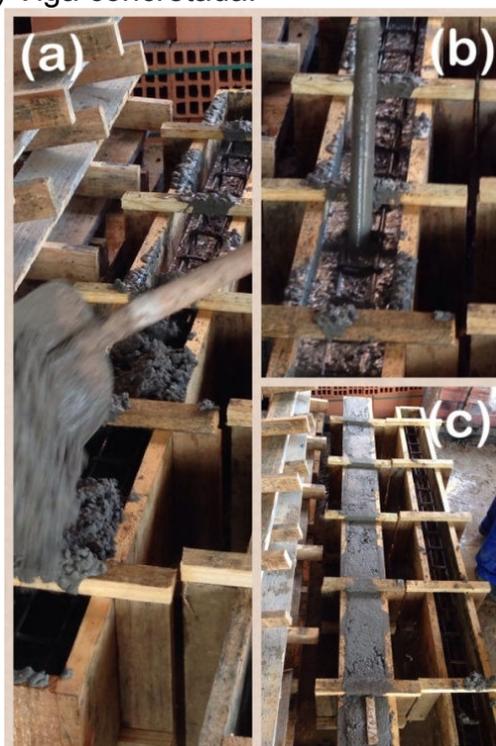
Figura 7 – Concretagem das vigas – (a) Colocação do concreto na forma; (b) Vibração do concreto; (c) Viga concretada.

As cinco vigas foram concretadas na mesma data com concreto usinado, como mostra a Figura 7 (a). O concreto foi adensado com auxílio de vibradores de imersão como mostra a Figura 7(b). Para garantir o cobrimento da armadura longitudinal de 2,5 cm, foram utilizados espaçadores plásticos. A concretagem foi realizada no canteiro de obra da construtora LOCKS que cedeu o espaço e material. A sequência de concretagem foi realizada conforme a Figura 7(c).

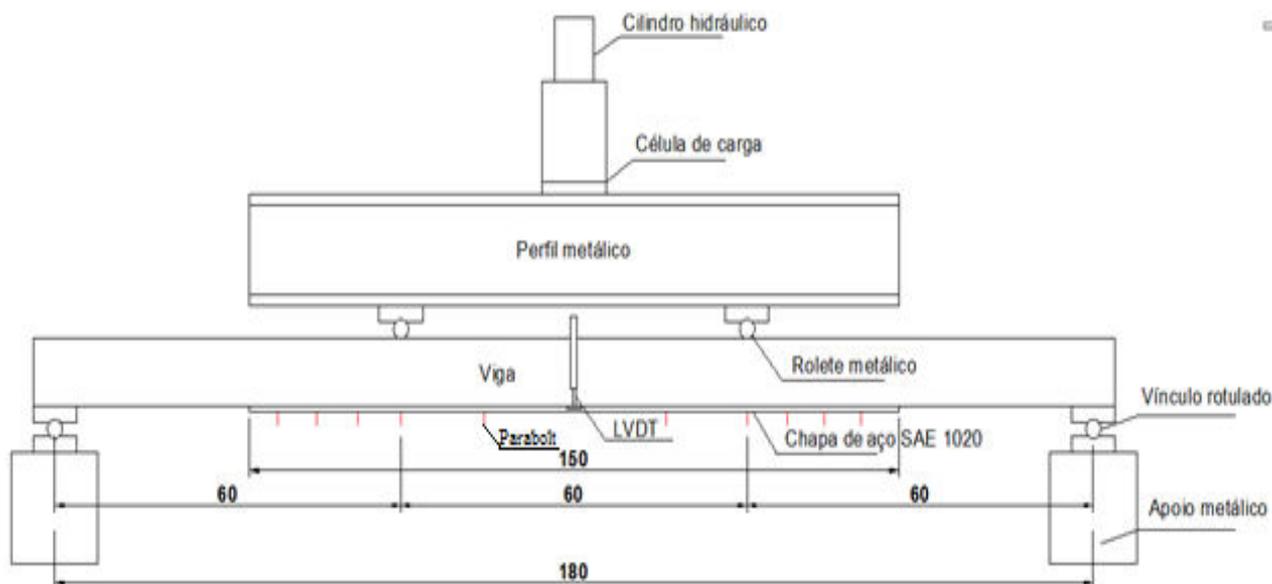
Figura 8 - Visão e esquema geral do ensaio

Para realização dos ensaios de flexão a quatro pontos foi utilizado um pórtico metálico de reação, onde está um cilindro hidráulico e uma célula de carga acoplada em sua base com capacidade de leitura de 500 kN e para a medida da deflexão da viga um transdutor de deslocamento de 100 mm (LVDT) localizado no centro do vão. Todos os equipamentos estão ligados ao sistema de aquisição de dados Quantum X® que utiliza o *software* Catman Easy®, ambos da marca HBM®. (Figura 8).

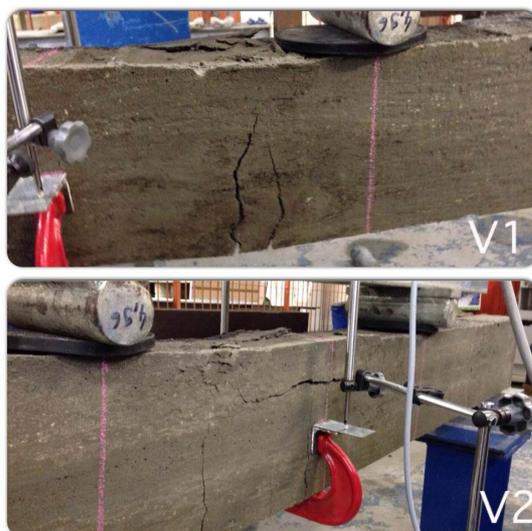
Figura 9 - Vigas rompidas a Flexão Estática (V1 e V2)

Para a análise do grau de fissuração, primeiramente foram ensaiadas duas vigas de referência, nas quais foram medidos os deslocamentos e cargas necessárias para atingir cada Estádio de deformação (I, II e III). A Figura 9 mostra as duas vigas de referência rompidas e a Figura 10 mostra o gráfico de carga por deslocamento vertical das vigas V1 e V2. A Tabela 3 mostra os valores obtidos nos ensaios das vigas V1 e V2.

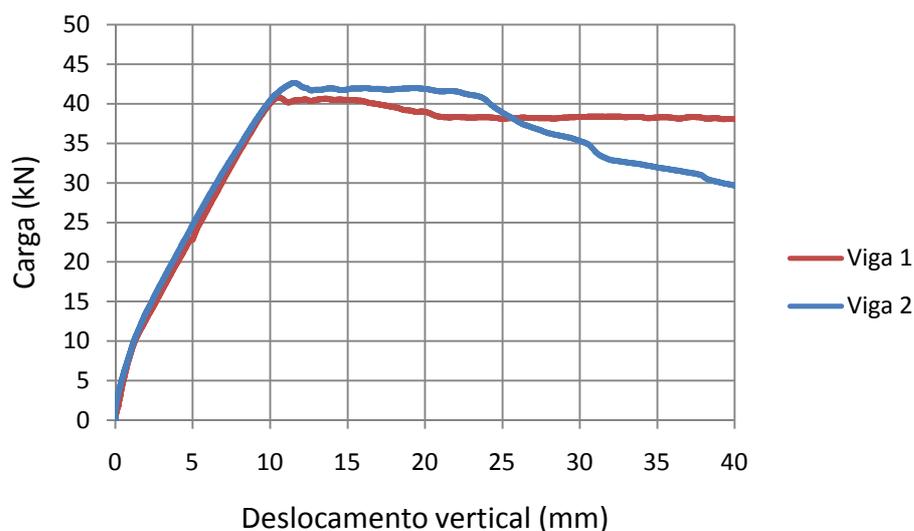
Figura 10 - Gráficos de Referência Viga 1 e Viga 2 - Carga versus deslocamento

Viga	Carga máxima (kN)	Deslocamento na carga máxima (mm)
V1	40,79	10,57
V2	42,61	11,53
Média	41,70	11,05
Desvio Padrão	1,28	0,68

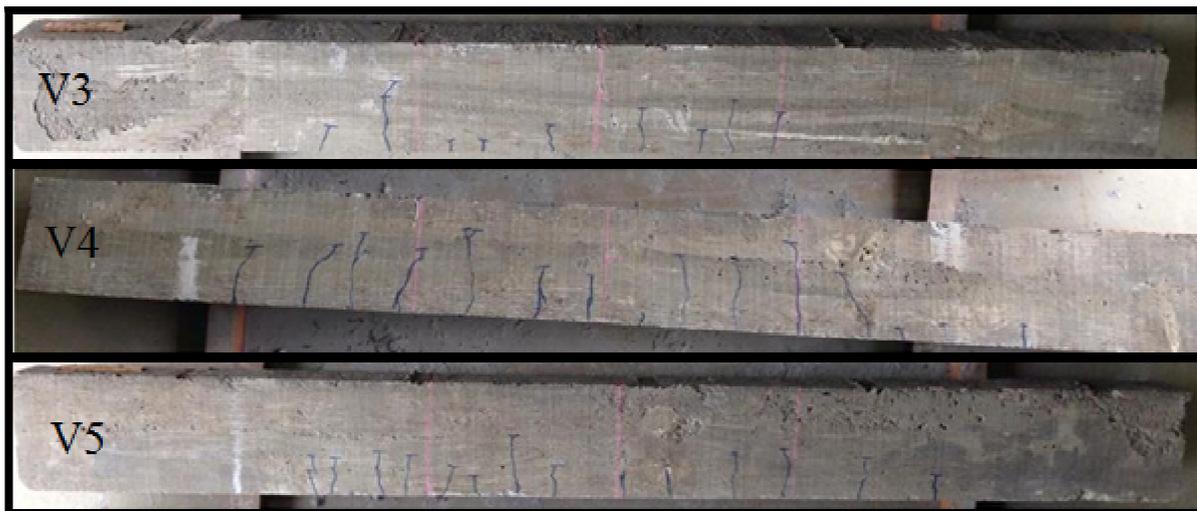
Figura 11 – Vigas fissuradas

Após esse procedimento, as três vigas restantes foram levadas a 85% da carga máxima obtida nas vigas de referência. A Figura 11 mostra o grau de fissuração que as três vigas restantes foram submetidas. A Figura 12 mostra o gráfico de carga por deslocamento vertical das vigas V3, V4 e V5 e a Tabela 4 mostra os valores obtidos nos ensaios das vigas V3, V4 e V5.

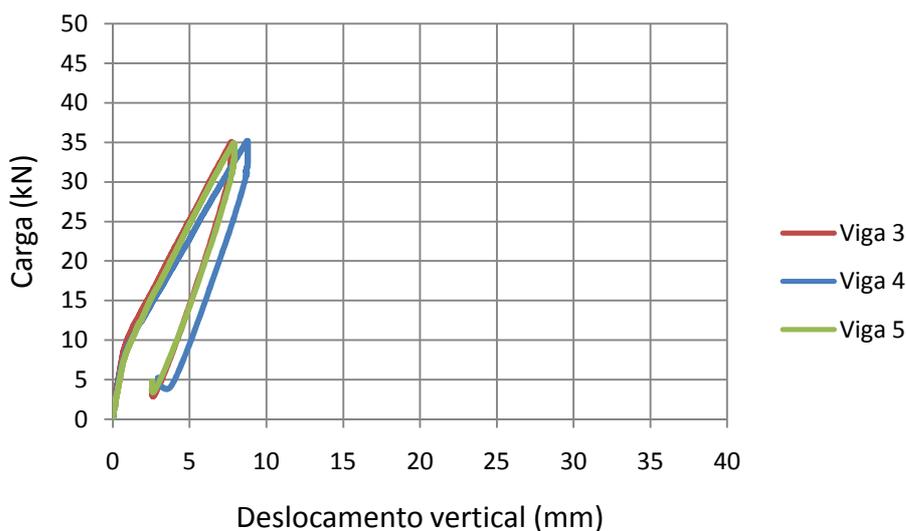
Figura 12 - Gráfico de Fissuração Viga 3, 4 e 5 – Carga versus Deslocamentos.

Viga	Carga a 85% da carga máxima (kN)	Deslocamento a 85% da carga máxima (mm)
V3	34,35	7,87
V4	34,49	9,07
V5	34,24	7,37
Média	34,36	8,10
Desvio Padrão	0,12	0,87

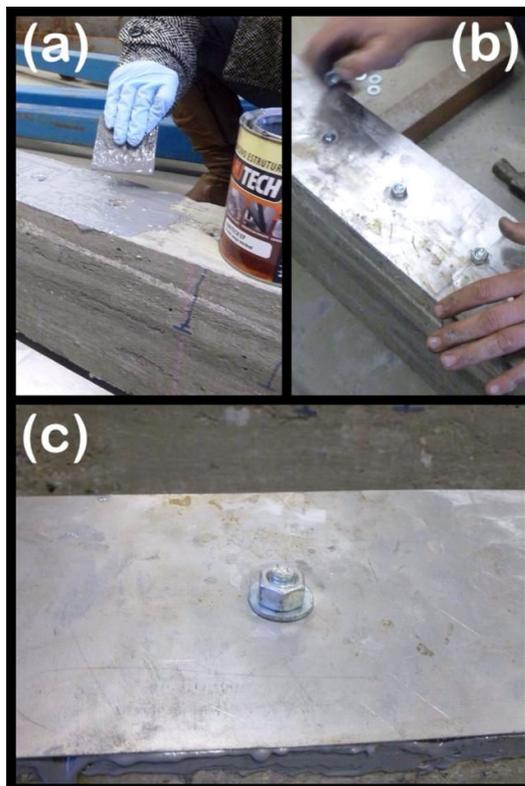
Figura 13 – (a) colocação do adesivo epóxi; (b) Colagem das chapas; (c) Viga pronta.

Para a aplicação nas vigas foram utilizadas espátulas, ficando a espessura mínima de resina em 2 mm. (Figura 13).

Ao colocar as chapas de aço, as mesmas foram submetidas a uma leve pressão com o martelo de borracha, para que o excesso de adesivo colocado fosse expulso, deixando uma superfície mais lisa e uniforme, uma vez que foram colocados pesos para garantir a cura inicial. Todo processo ocorreu aos 28 dias de cura do concreto das vigas utilizadas para o presente estudo.

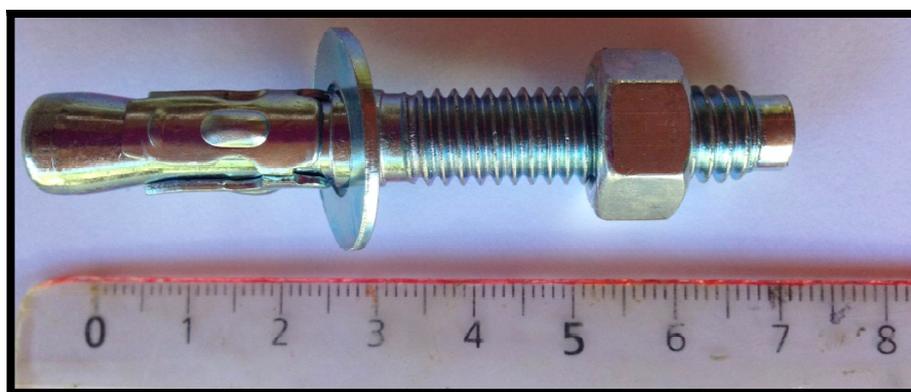
Figura 14 – Parabolt utilizado ($\varnothing 10$ mm)

Os Parabolts (Figura 14) são equipamentos fabricados em aço, e são utilizados em locais onde não é possível realizar uma ancoragem natural, possibilitando assim a fixação de chapeletas, e são encontrados comumente no mercado em três tamanhos: 8 mm, 10 mm e 12 mm. Os parabolts de 8 mm, atualmente são difíceis de serem encontrados no mercado, pois está havendo uma padronização no uso de parabolts de 10 mm, por apresentarem uma maior resistência e ainda sim, a mesma facilidade para serem fixados como um de 8 mm.

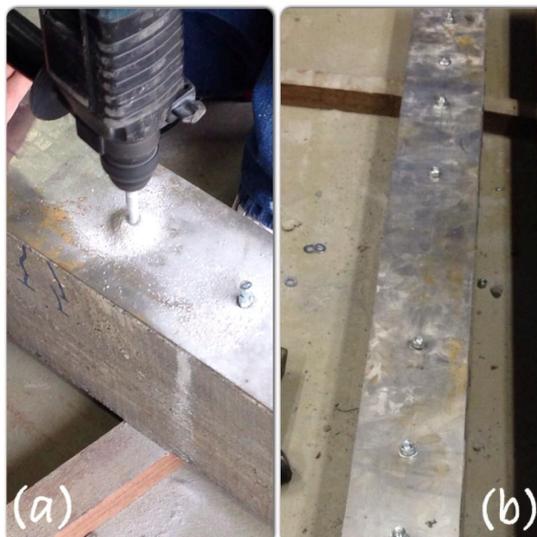
Figura 15 – (a) Preparação dos furos; (b) Parabolt colocado para ancoragem.

O parabolt é um tipo de parafuso que fica com a rosca exposta e são colocados no concreto com o auxílio de uma furadeira manual ou a bateria (Figura 15), e depois de colocados, não podem mais serem removidos.

Foram utilizados 10 parabolts distribuídos ao longo da chapa de aço com 150 cm de comprimento. Dois parabolts foram colocados no centro os terços médios, e os demais distribuídos uniformemente após os terços médios.

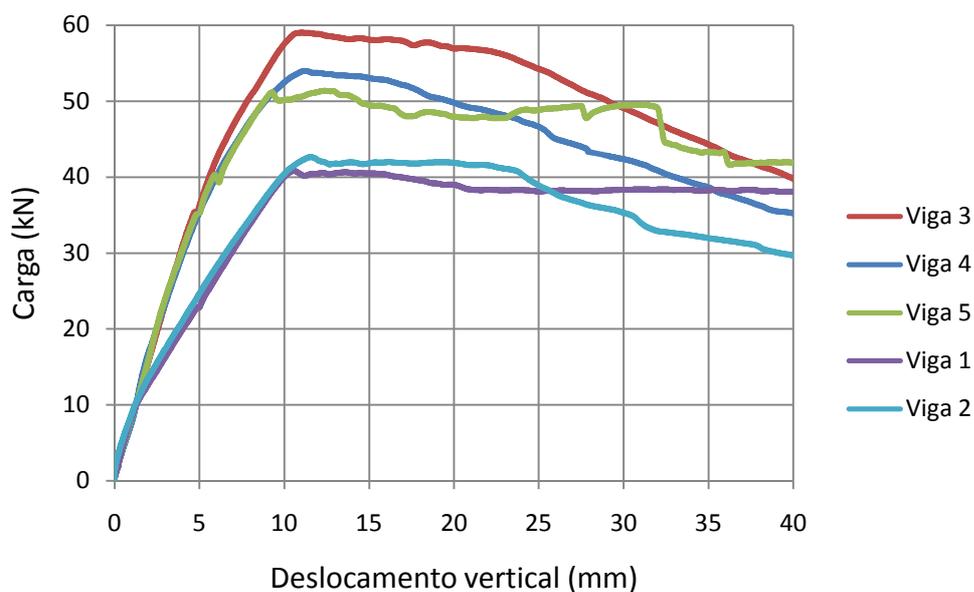
Figura 16 - Gráfico de resistência à flexão das Vigas 1, 2, 3, 4 e 5 – Carga versus Deslocamentos.

Após o período de cura do adesivo estrutural epóxi realizou-se os ensaios para verificação de resistência total à flexão de cada viga reforçada. A Figura 16 apresenta os resultados obtidos para as vigas reforçadas e também apresenta, para comparação, as vigas V1 e V2 de referência não reforçadas.

A Tabela 5 mostra os resultados obtidos de cada viga reforçada. Em geral as vigas reforçadas apresentaram um aumento de carga máxima de 31,3% em relação às de referência. Entretanto notou-se nos ensaios um comportamento de ruptura diferente para cada viga. A Figura 17, Figura 18 e Figura 19, apresentam o modo de ruptura de cada viga.

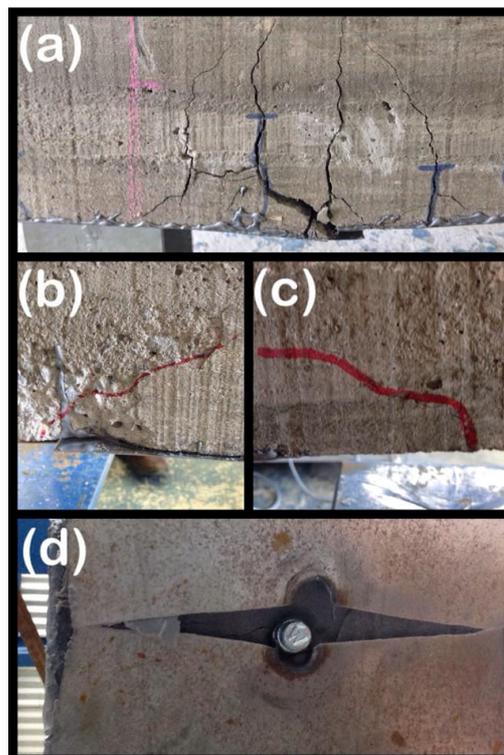
Figura 17 – Viga 3 - (a) Ruptura; (b) e (c) Fissuras originadas a partir da chapa colada; (d) Rompimento da chapa no parabolit.

Analisando a Figura 17, a viga V3 sofreu ruptura no meio do vão com ruptura transversal da chapa na área do parabolit colocado no terço central, mostrando que

os parabolts foram bem ancorados. A viga apresentou resistência de 59,0 kN, e na carga de 34,4 kN foi verificado que as fissuras pré existentes. Verificou-se que na ruptura total a viga rompeu no furo do parabolt no terço médio, onde existia uma área frágil de menor área de chapa. A viga apresentou um começo de fissuração inclinada próximo ao apoio na região onde terminava o reforço com a chapa. A Viga 3 apresentou o melhor resultado, apresentando um acréscimo de 41,5% em relação as vigas de referência.

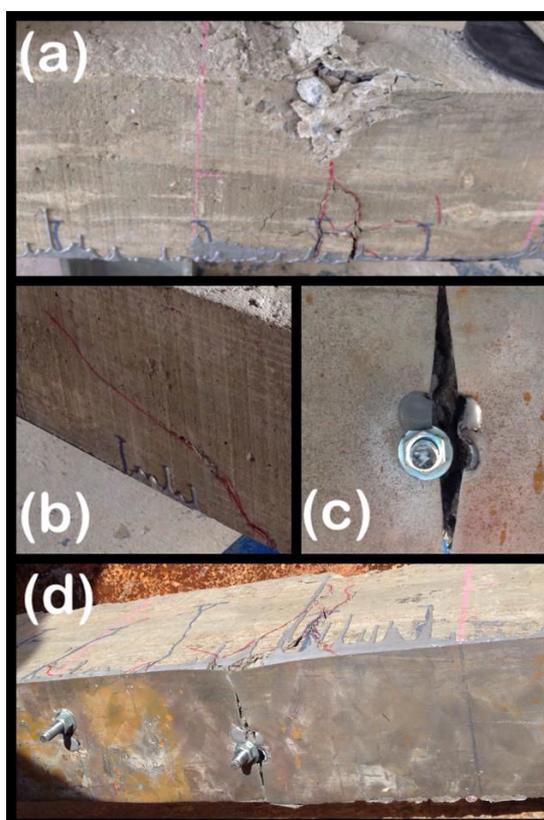
Figura 18 – Viga 4 - (a) Ruptura; (b) Fissuras originadas a partir da chapa colada; (c) e (d) Rompimento no parabolt.

A análise do modo de ruptura realizada na viga V4, apresentada na Figura 18, ficou semelhante à apresentada na viga V3. A viga V4 sofreu ruptura próximo ao centro da viga, onde havia um parabolt ancorado, criando uma área frágil. A chapa rompeu transversalmente em relação à viga de concreto, uma vez que ao sofrer a carga de 34,0 kN, suas fissuras pouco abriram, e com ruptura total, apresentou carga de 53,98 kN, com isso ouve um acréscimo de 29,4% na resistência da viga, pós fissurada.

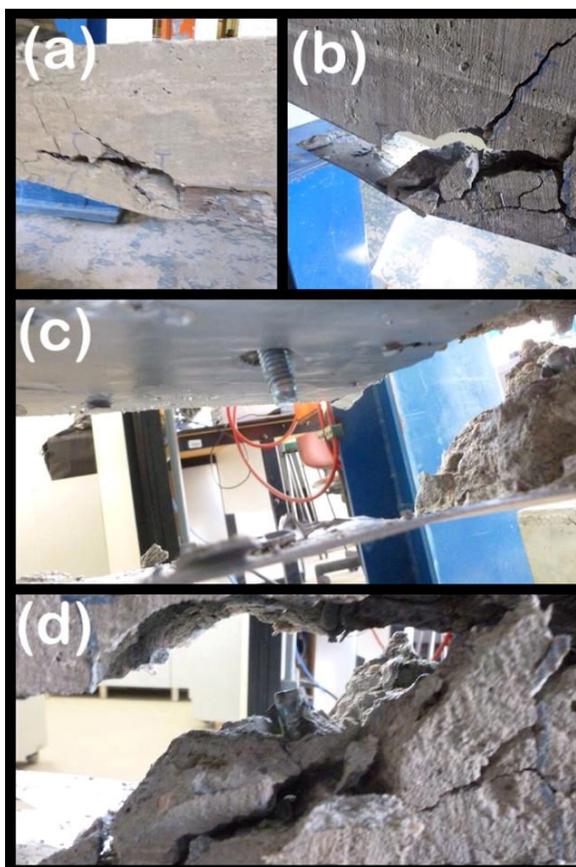
Figura 19 – Viga 5 - (a) e (b) Ruptura e descolamento da chapa; (c) Chapa descolada e sem ancoragem; (d) Rompimento no parabolt com arrancamento do concreto pelo parabolt ancorado.

Analisando a ruptura na viga V5, apresentado na Figura 19, pode-se observar que houve um descolamento da chapa de aço e em contra partida da má ancoragem no primeiro parabolt, onde o mesmo soltou a porca que estava a ele rosqueada. Pode-se observar também a área ancorada pelo parabolt, que foi onde houve o rompimento do concreto por deslocamento. A viga rompeu com 51,34 kN, abaixo das demais, devido a falha na execução do reforço, porém quando levada ao esforço de 34,0 kN pouco abriu as fissuras já existente, como observado nas outras vigas. A viga V5 apresentou um acréscimo de resistência de 23,1% com relação a sua carga de ruptura de referência.
