ANÁLISE EXPERIMENTAL DE VIGAS EM CONCRETO ARMADO SUJEITAS À FLEXÃO, REFORÇADAS COM PERFIL DE AÇO

RESUMO

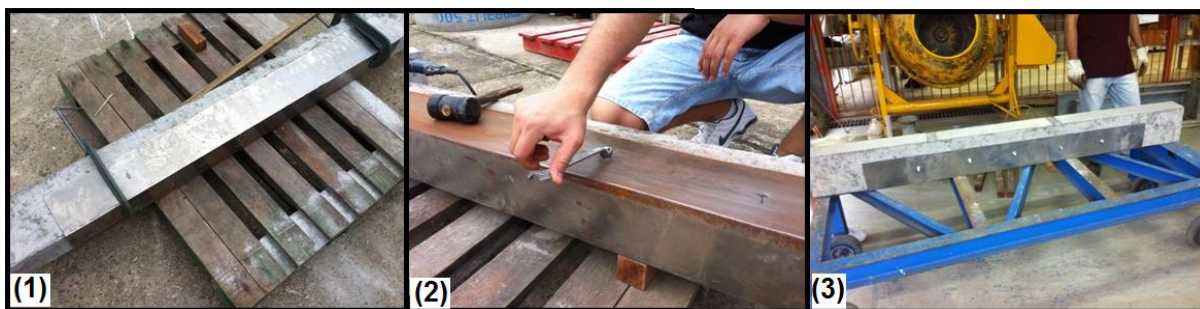
Figura 2: Aplicação de reforço do perfil de aço com chumbadores

A sequência de aplicação dos chumbadores pode ser verificada na Figura 2: (1) utilização de grampos (sargentos); (2) aplicação do chumbador; (3) chumbadores aplicados.

Para o ensaio piloto, foram adotados chumbadores da marca Âncora do tipo passante rosca externa, com características de fácil e rápida instalação no concreto, ponta rebaixada para evitar amassamento da rosca na instalação, presilhas com desenhos exclusivos para obter melhor ancoragem, diâmetro de 3/8", comprimento do chumbador de 3.3/4" e resistência ao cisalhamento de 2.138 Kg. Foram fixados 5 chumbadores em cada aba para cada lado da viga, espaçados a cada 25 cm.

O processo de aplicação dos chumbadores seguiu a especificação do fabricante: fez-se um furo com broca de diâmetro igual ao diâmetro externo do chumbador; após foi limpo o furo; o chumbador foi então introduzido no furo com auxílio de um martelo, deixando fios de rosca suficientes para a colocação da arruela e da porca; e, finalmente, a porca foi rosqueada com auxílio de uma chave até encontrar resistência, finalizando sua aplicação. Foram utilizados grampos (sargentos), a fim de provocar pressão o suficiente no perfil de aço, para que este ficasse o mais justo possível junto à viga.

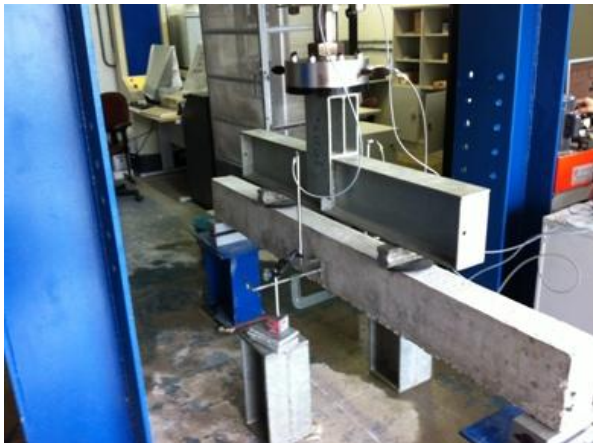
Figura 4: Posicionamento da viga

Conforme pode ser observado na Figura 4, as vigas foram posicionadas sob um pórtico metálico, e aplicou-se carga através de um cilindro hidráulico com capacidade de 500 kN. A carga foi aplicada nos terços médios da viga através de uma viga metálica, apoiada sobre 2 roletes. A partir da célula de carga posicionada na base do cilindro, obtêm-se os valores de carga. Os deslocamentos no vão central da viga são verificados a partir dos LVDT (Linear Variable Differential Transformer), que consistem em dois transdutores indutivos de deslocamentos de 100 mm, posicionados no vão central da viga. Para leitura dos dados, foi utilizado o sistema Quantum X® que utiliza o *software* Catman Easy®, ambos da marca HBM.

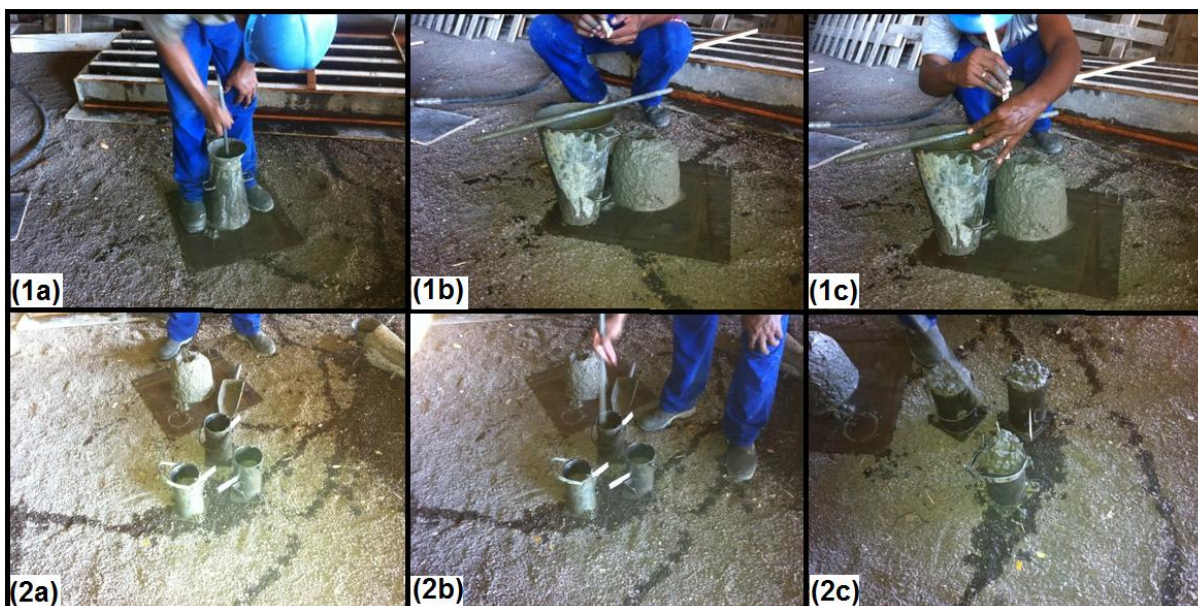
Figura 5: Caracterização do concreto

O ensaio de abatimento do cone, bem como a moldagem dos corpos de prova para realização do ensaio de compressão axial, podem ser verificados, na Figura 5: (1) Slump Test; (2) moldagem dos corpos de prova para ensaio de resistência à compressão axial.

O resultado do *slump-test* apresentou abatimento do cone de 10 cm, ou seja, valor aceitável, já que está dentro da variação permitida pela NBR 6118:2007⁶, entre 5 a 12 cm, sendo assim, uma consistência medianamente plástica. O ensaio de resistência à compressão axial foi realizado aos 7 e 28 dias, no qual resultou em 21,24 Mpa e 25,25 Mpa, respectivamente, considerando a média dos valores.

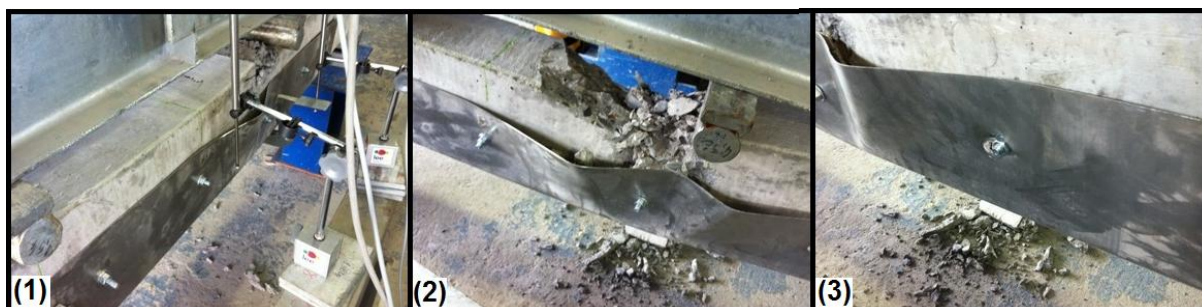
Figura 6: Ensaio piloto

A Figura 6 ilustra a deformação do perfil de aço, arrancamento do perfil na região dos furos dos chumbadores, e destacamento do concreto na região próxima aos apoios.

O ensaio piloto foi de suma importância para validação da metodologia a ser adotada pois, através deste, percebeu-se que não seria viável a execução deste tipo de reforço. Conforme Reis⁷ (2001, apud CAMPAGNOLO *et al.*, 1997, p.85), estudos feitos apontaram que "a fixação apenas com parafusos permitiu o deslizamento relativo da chapa em relação à viga. Os autores concluem que a resina é necessária para garantir um bom desempenho, não recomendando a solução por fixação exclusiva com parafusos".

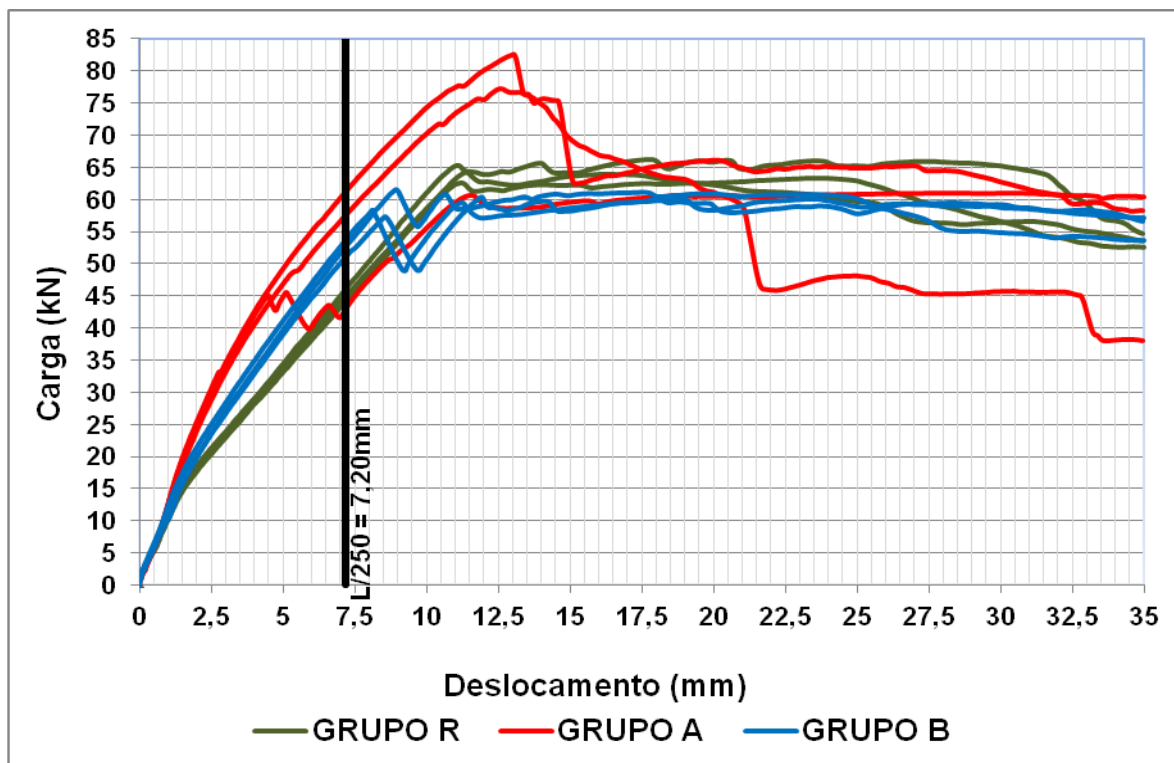
Figura 7: Gráfico de resultados

A partir do gráfico da Figura 7 é possível acompanhar o comportamento de cada grupo relacionando carga e respectivo deslocamento.

Os deslocamentos médios foram semelhantes entre os grupos A e R, na ordem de 17,83 mm, enquanto que no grupo B, o deslocamento foi de 12,99 mm.
