CONTRIBUIÇÕES PARA A REDUÇÃO DE MANUTENÇÕES EM RESIDÊNCIAS UNIFAMILIARES: ESTUDO DE CASO: ADEQUAÇÕES DE PROCEDIMENTOS OPERACIONAIS - CRICIÚMA/SC

Keiti Rabello Cabreira de Souza (1), Monica Elizabeth Daré (2)
UNESC – Universidade do Extremo Sul Catarinense
(1)keiti_rabello@hotmail.com, (2)dare@terra.com.br

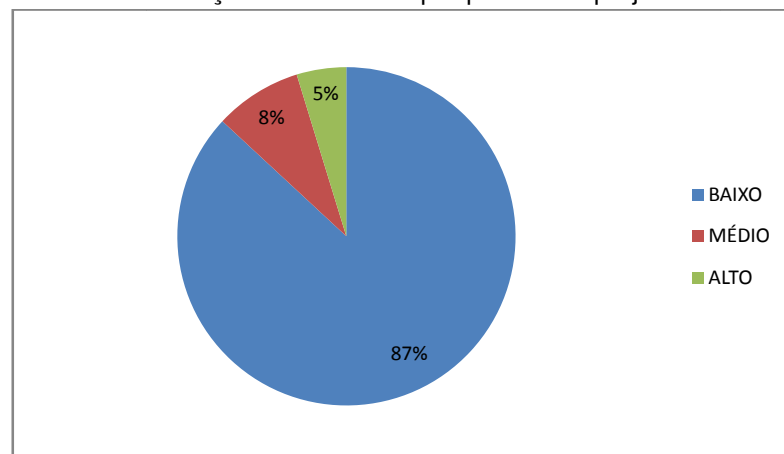
Observa-se na figura nº 3, as ocorrências de manutenção, classificadas por padrão de projeto. A análise aponta que o padrão de projeto baixo detém o maior percentual das solicitações de manutenção, ficando com 87%, seguido pelo padrão médio com 8% e o padrão alto representado por 5% das solicitações de manutenção analisadas.

Figura 3: Ocorrências de manutenção classificadas por padrão de projeto.

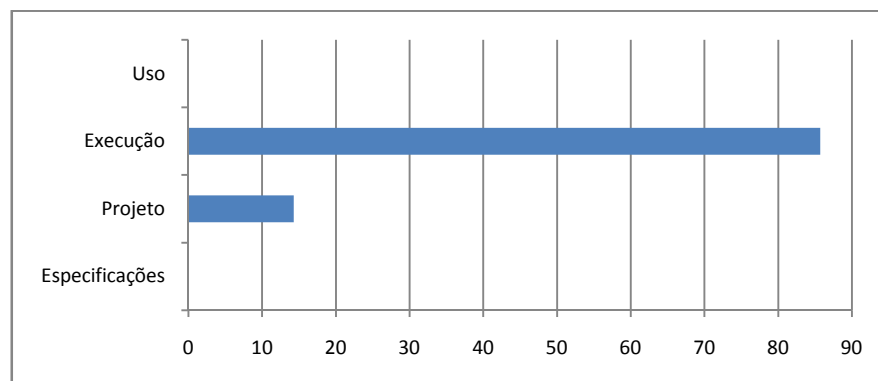
Na figura nº 5, observa-se que 86% das patologias decorrem de problemas relacionados à execução, dentre as solicitações de manutenção analisadas. Todas as solicitações enquadradas na origem projetos advêm da inexistência deste, tendo uma participação de 14%. As origens uso inadequado e especificações de materiais não obtiveram nenhuma parcela neste estudo.

Figura 5: Ocorrências de manutenção classificadas por origem.

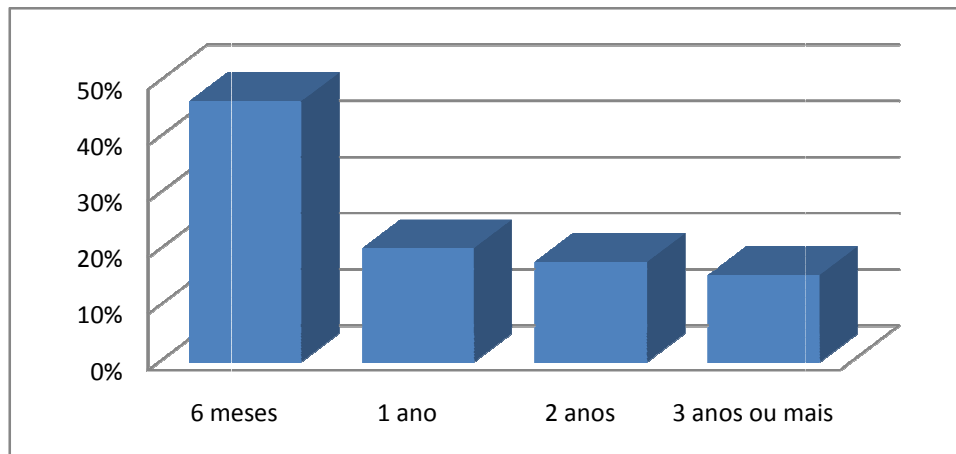
Analisando a figura nº 6, observa-se que os primeiros 6 meses de ocupação das residências, representam 46% do número de solicitações de manutenção.

Figura 6: Tempo de ocupação da obra pelo cliente, dentre as solicitações de manutenção analisadas.

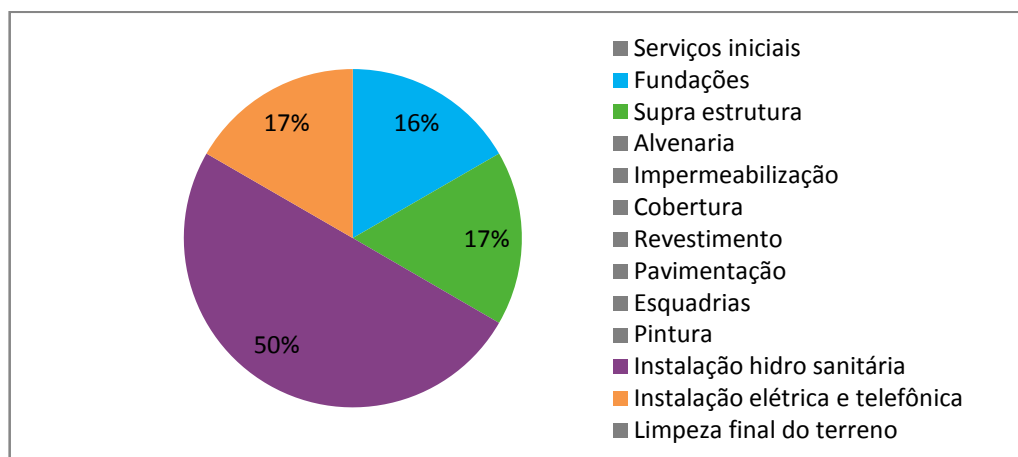
Na figura nº 7, apresentam-se os percentuais de cada etapa de construção, classificadas com origem em projeto. A participação da etapa de construção instalação hidro sanitária, representa 50%, seguida de supra estrutura e instalação elétrica e telefônica com 17%, fundações representa 16%, as demais etapas de construção não obtiveram percentuais nas solicitações de manutenção analisadas.

Figura 7: Ocorrências de manutenção com origens em projeto, classificadas por etapa de construção.

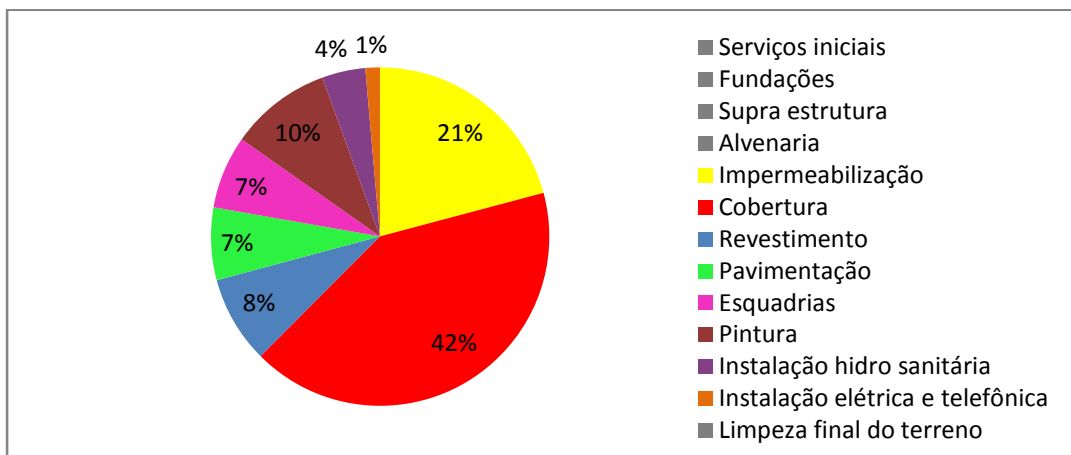
Figura 8: Ocorrências de manutenção com origens em execução, classificadas por etapa de construção.

Observa-se na figura nº 8, as ocorrências de manutenção, com origens em execução, classificadas também por etapa de construção. Evidencia-se que a etapa de construção cobertura detém a maior parcela dentre as solicitações analisadas, com um total de 42%. Seguido pela etapa de construção impermeabilização, que representa 21%, todas as solicitações enquadradas nessa etapa de construção advêm da inapropriada impermeabilização das lajes de coberturas do reservatório.
