# ANÁLISE EXPERIMENTAL DE VIGAS DE CONCRETO ARMADO REFORÇADAS AO CISALHAMENTO COM CHAPA DE AÇO

Marília Marcon Bez Batti (1); Bruno do Vale Silva (2).

LEE- Laboratório Experimental de Estruturas  
UNESC - Universidade do Extremo Sul Catarinense  
(1) Orientando; e-mail: mariliabebatti@hotmail.com,  
(2) Orientador; e-mail: dovalessilva@unesc.net

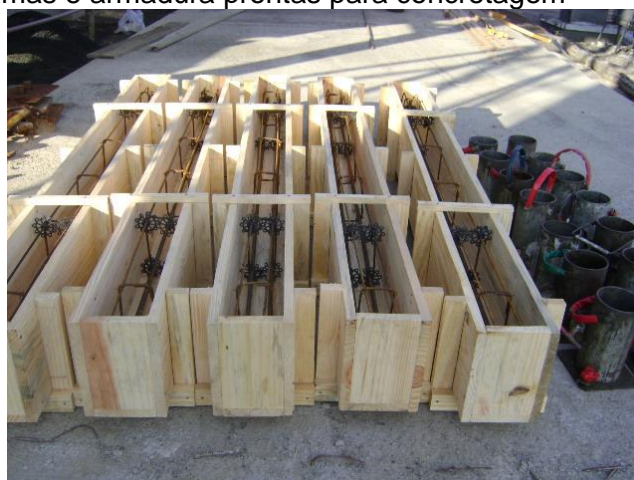
Figura 1: Foto das formas e armadura prontas para concretagem

Para os estribos foram utilizadas barras de aço com 5 mm de diâmetro a cada 30 centímetros, totalizando seis estribos. Não obedecendo os critérios da ABNT NBR 6118:2014, para provocar a ruptura por cisalhamento. A Figura 1 apresenta as formas e a armadura prontas para concretagem. A Figura 2 mostra o detalhamento das armaduras nas vigas

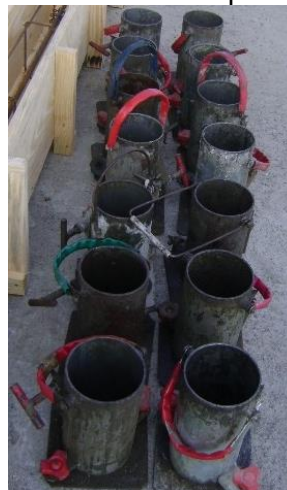
Figura 3: Moldes dos corpos de prova para ensaio de compressão axial, resistência à tração por compressão diametral e módulo de elasticidade prontos para concretagem.

A caracterização do concreto fresco foi feita por meio do ensaio de abatimento de tronco de cone (*slump-test*) como resultado de 11 cm, seguindo as recomendações da ABNT NBR 6118:2014 que exige o resultado de 10 cm  $\pm$  2 cm. Foram moldados quatorze corpos de prova cilíndricos ( $\varnothing$ 10x20 cm), para o controle da resistência do concreto à compressão axial, módulo de elasticidade e compressão diametral, como mostra a Figura 3.

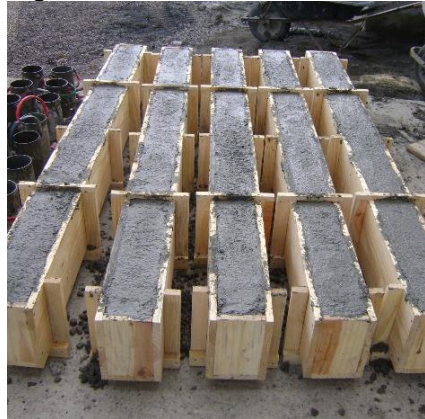
Figura 4: Vigas após a concretagem

Nesta mesma data foram concretadas cinco vigas com concreto usinado C25. Para garantir o cobrimento da armadura longitudinal de 2,5 cm foi utilizado espaçadores plásticos e o concreto foi adensado com o auxílio de vibradores de imersão. A concretagem foi realizada na Concretar Concreto Usinado, localizada na BR 101, nº 1025, km 422, bairro Sanga da Areia em Araranguá/SC. A Figura 4 mostra as vigas após serem concretadas.

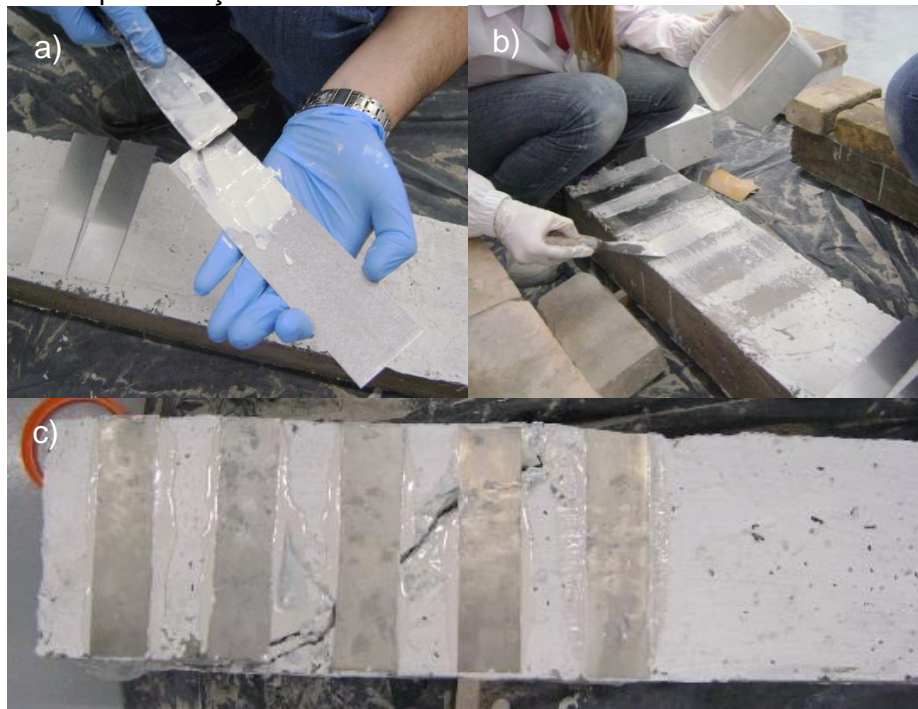
Figura 6: a) Aplicação do adesivo estrutural na chapa de aço SAE 1020, com espessura de 0,75 mm. b) Aplicação do adesivo estrutural na viga de concreto armado. c) Viga após a aplicação das chapas de aço.

Foi utilizado o adesivo estrutural EP, que consiste em um bi componente a base de epóxi da marca Bautech®, material pré-dosado, com características de alta adesividade, resistência mecânica e química, impermeável à água e óleo, além da cura total em 07 dias e a dureza inicial em 12 horas. A aplicação do adesivo estrutural seguiu as recomendações do fabricante, o qual especifica que a superfície deve estar isenta de pó, desmoldantes ou qualquer substância que prejudique a aderência entre a chapa de aço e a área a ser colada. A limpeza foi realizada com o auxílio de uma escova de aço. Após ocorreu a homogeneização do adesivo estrutural, que contém dois componentes que precisam ser unidos e misturados por 5 minutos, conforme recomendação do fabricante. Foram realizadas ranhuras nas chapas de aço e na viga de concreto com o auxílio de uma lixa N50 antes da colagem, para melhorar a aderência. O adesivo estrutural a base de epóxi foi aplicado com a espessura máxima de 2,0 mm e com auxílio de espátulas. A Figura 6 mostra a aplicação do adesivo estrutural nas chapas de aço, a colagem das chapas de aço e a viga de concreto logo após a sua aplicação.

Após a aplicação das chapas de aço, submeteu-se uma leve pressão para que fosse eliminado o excesso de resina que porventura existisse, garantindo uma superfície lisa e uniforme. Para garantir a cura inicial foram colocados pesos, e estes foram mantidos durante 7 dias. O fabricante especifica que deve se manter a chapa de aço após ser colada sem movimentação por no mínimo 24 horas e que o carregamento só pode ser liberado após 7 dias. Este procedimento aconteceu aos 35 dias após a concretagem.

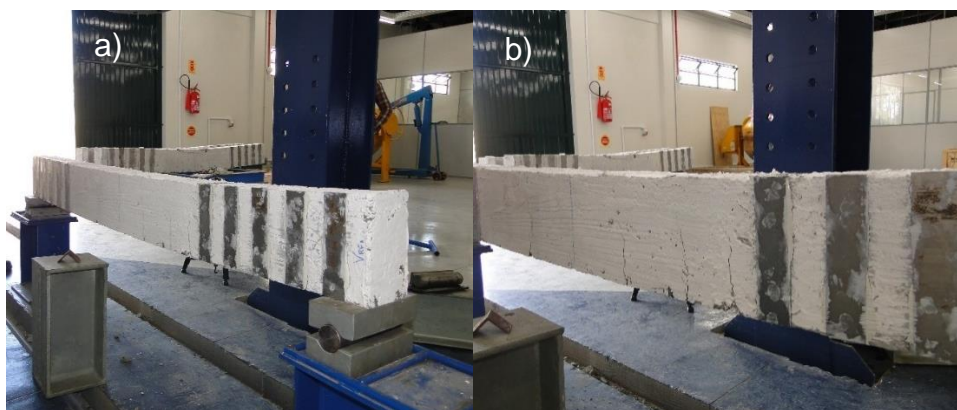
Figura 10: Viga sã reforçada após o ensaio – VRF1. a) Visão geral da viga. b) Detalhe das fissuras.

Cada grupo de vigas teve um comportamento distinto. As vigas referência obtiveram os valores de ruptura na área cisalhante, as vigas sãs reforçadas obtiveram seus valores de ruptura na área flexionada e as vigas reforçadas após ser rompidas obtiveram seus valores de ruptura na área cisalhante. A Figura 9 mostra as vigas referência após serem submetidas ao ensaio, a Figura 10, Figura 11 e Figura 12 mostram as vigas sãs reforçadas após o ensaio e a Figura 13 mostra as vigas reforçadas após serem rompidas após o ensaio.
