PROPOSTA PARA PROCEDIMENTOS PADRONIZADOS OPERACIONAIS E DE INSPEÇÃO PARA PROCESSOS CONSTRUTIVOS EM RESIDÊNCIAS UNIFAMILIARES: ESTUDO DE CASO

Alan Felipe Marini(1), Mônica Elizabeth Daré (2)

UNESC – Universidade do Extremo Sul Catarinense
(1)alan_marini_nv@hotmail.com,(2)m.dare@terra.com.br

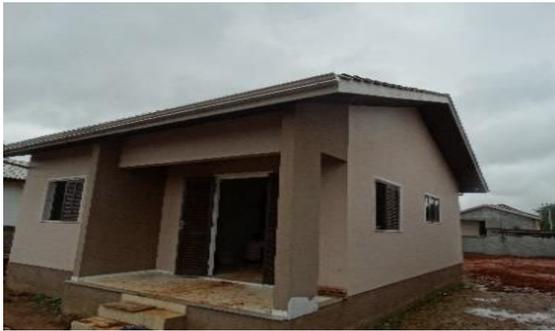
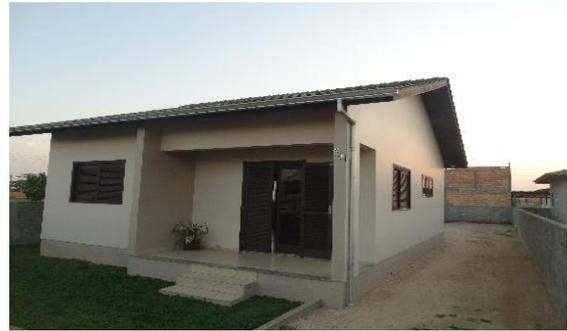
A figura 01: Residências do estudo de caso.

O estudo de caso foi realizado em dois empreendimentos de edificações residenciais com tipologia unifamiliar, localizados nos municípios de Nova Veneza e Forquilha. A figura 01 ilustra as residências unifamiliares do estudo de caso.

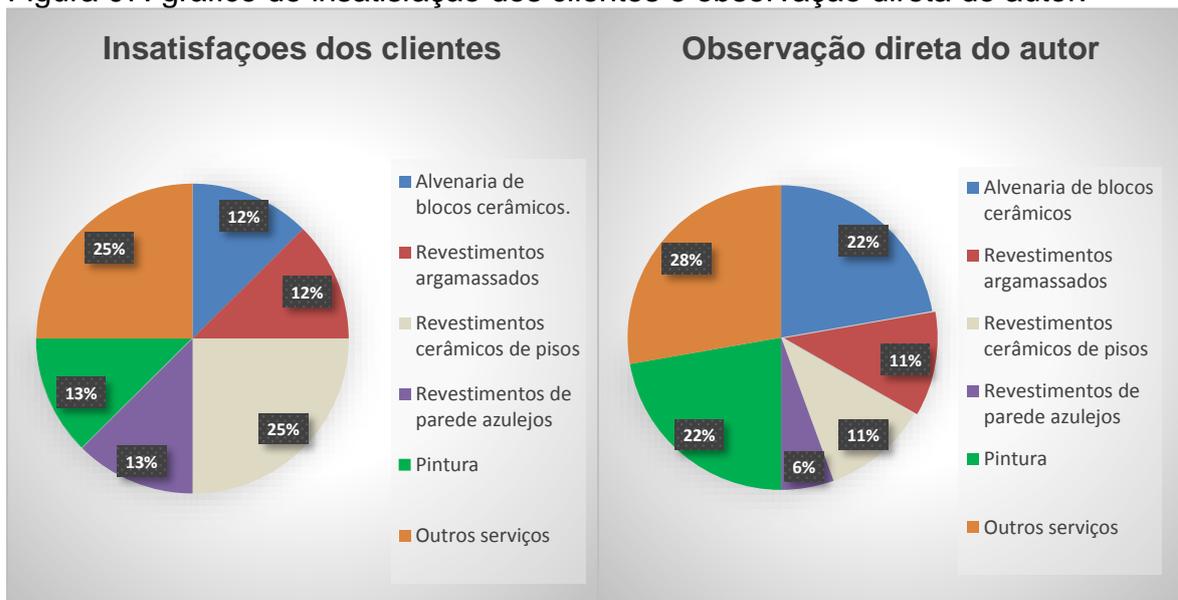
Figura 07: gráfico de insatisfação dos clientes e observação direta do autor.

A figura 07 ilustra a participação dos itens de insatisfação dos clientes e de não conformidades por serviços executivos. Os serviços abordados no estudo de caso, estão ilustrados na figura abaixo, o item outros serviços se refere a estrutura; esquadrias; sistema de cobertura; sistema elétrico, sistema de esgoto e sistema hidráulico.

Com os resultados apresentados na figura 06 e figura 07 definiu-se os seguintes serviços para a elaboração de procedimentos operacionais e de inspeção: alvenaria de blocos cerâmicos, revestimentos argamassados, revestimentos cerâmicos de pisos, revestimentos de parede azulejos e pintura. Identificou-se para os serviços adotados neste estudo, as atividades necessárias para a sua execução. Dentre cada atividade estabelecida do serviço, realizou-se um estudo comparativo entre o previsto nas referências bibliográficas e normas técnicas compiladas no quadro sinóptico e o executado pela empresa do estudo de caso. Obteve-se assim, os pontos conflitantes entre as atividades de cada serviço. Na elaboração dos procedimentos operacionais e de inspeção, os pontos conflitantes receberam uma abordagem mais detalhada, considerando que para os pontos conflitantes identificados a empresa do estudo de caso, deverá promover mudanças no processo construtivo que exigirá treinamentos para a sua equipe. Na figura 08 temos a identificação dos pontos conflitantes para o serviço de alvenaria.
