**CARACTERIZAÇÃO E APLICAÇÃO DE COMPÓSITO DE
FIBRA DE JUTA EM SISTEMA DE REVESTIMENTO
CERÂMICO EM FACHADA VENTILADA**

Dissertação de mestrado apresentada ao Programa de Pós-Graduação em Ciência e Engenharia de Materiais – PPGCEM da Universidade do Extremo Sul Catarinense – UNESC, como requisito à obtenção do título de Mestre em Ciência e Engenharia de Materiais.

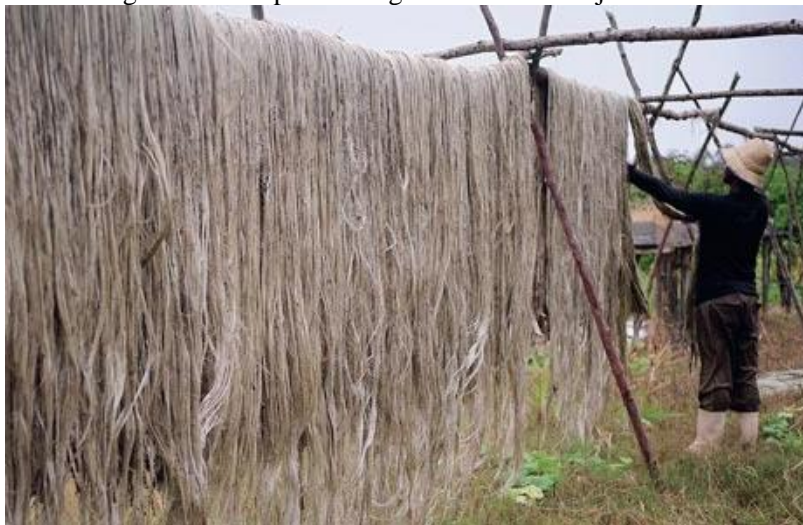
Figura 12 – Etapa de secagem dos feixes de juta.

De acordo com Ferreira (2016a), a extração da fibra ocorre a partir da planta *Corchorus capsularis*, através das seguintes etapas: corte, maceração, trituração, secagem, classificação e embalagem. A maceração biológica é o processo utilizado para a remoção das fibras da planta (BISARIA, 2015; FERREIRA, 2016a; JAHAN, 2016, RAMESH, 2017). A figura 12 mostra a etapa de secagem do processamento da fibra de juta.

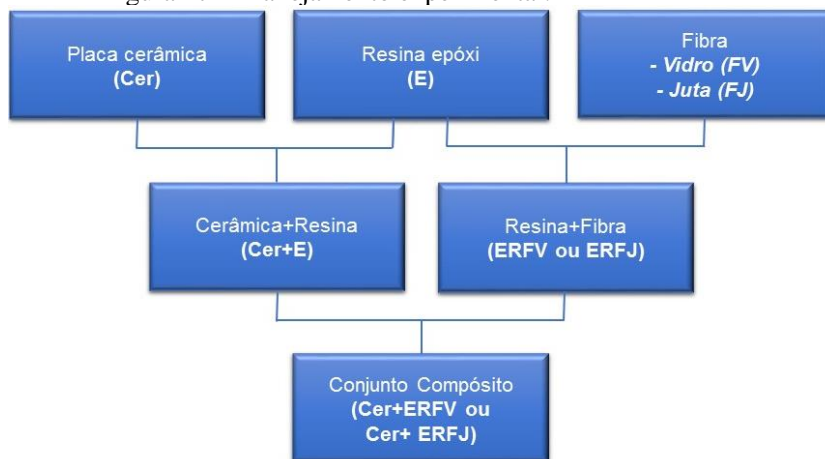
Figura 17 – Planejamento experimental.

Neste estudo, foram avaliados os seguintes componentes: placa cerâmica, resina epóxi, fibra de vidro e a fibra natural de juta e seus devidos sistemas. A figura 17 apresenta a forma que os sistemas foram montados.

A primeira análise foi realizada com a placa cerâmica, resina epóxi e fibra de vidro e natural separadamente (Cer, E, FV e FJ). Nesta etapa foram analisadas propriedades químicas, físicas e mecânicas, que sejam relevantes para cada componente. A segunda análise consistiu em avaliar conjuntos binários (Cer+E, ERFV e ERFJ). Neste caso, foi avaliado o comportamento físico e mecânico da cerâmica juntamente com resina epóxi e a resina epóxi e as fibras. Na última etapa foi realizada a avaliação da interação entre os três componentes (Cer+ERFV e Cer+ERFJ), na forma de compósito estrutural. Nessa etapa, as análises foram direcionadas para uma avaliação do compósito como produto final de uma fachada ventilada.

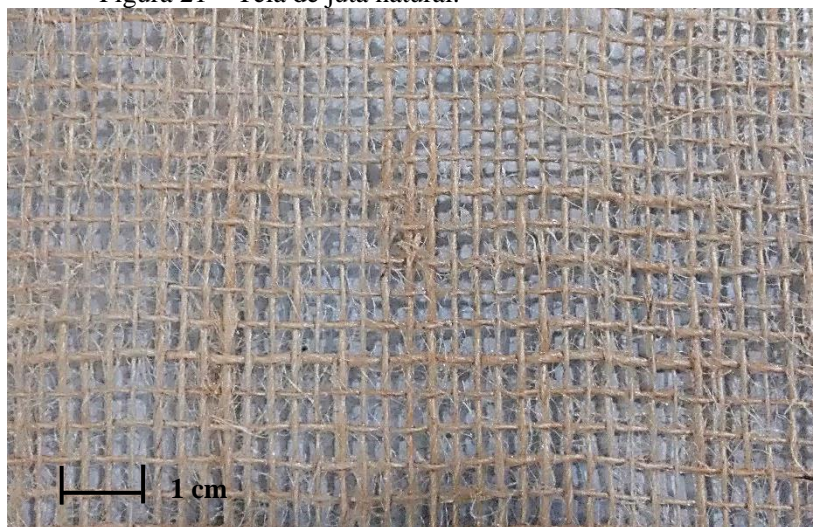
Figura 21 – Tela de juta natural.

- Tela de fibra natural: foi utilizada uma tela bidirecional de configuração semelhante à trama da tela de vidro. Porém a menor espessura encontrada no mercado foi de em torno de 0,8 mm (enquanto a fibra de vidro possui em torno de 0,3 mm). Essa fibra é 20% mais leve que a fibra de vidro do presente estudo. Essa foi uma cortesia da empresa Companhia Têxtil Castanhal do estado do Pará, Brasil. A figura 21 mostra a configuração da fibra.

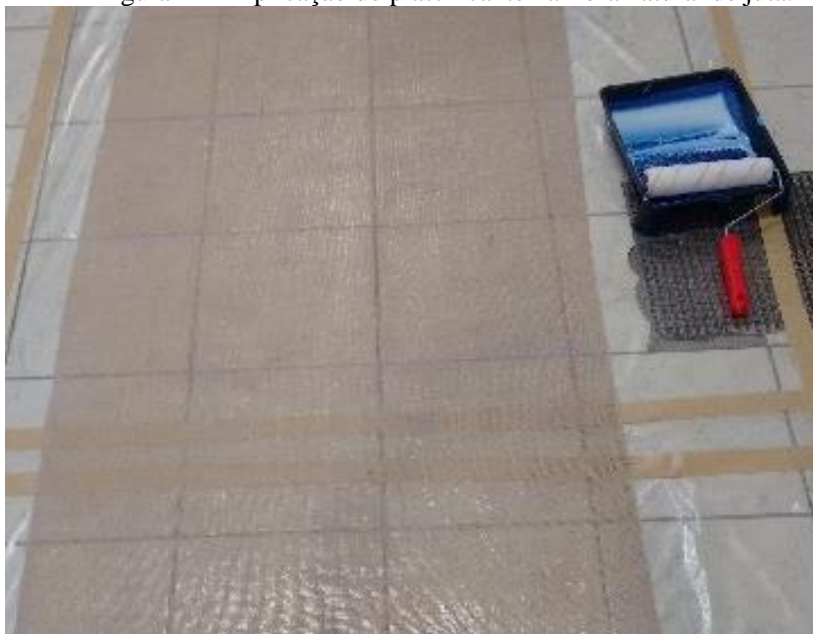
Figura 22 – Aplicação do plastificante na fibra natural de juta.

- c) Compatibilização: o plastificante foi aplicado somente na tela de fibra natural com auxílio de um rolo de lã de carneiro. A camada de plastificante depositada na fibra correspondeu a 280 g/m². A secagem ocorreu em ambiente arejado à temperatura ambiente durante 24 horas para posterior aplicação no sistema. A figura 22 mostra a aplicação do agente de compatibilização;

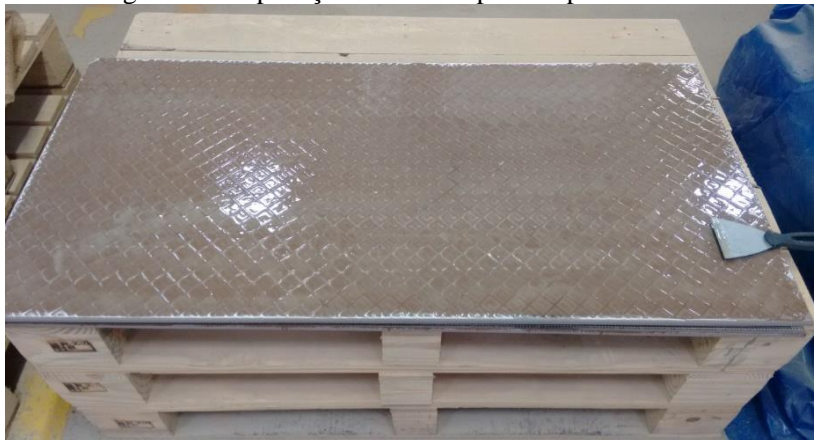
- d) Aplicação da resina epóxi: foi efetuada com um pincel de 5 cm de largura e espátula metálica. A mistura de resina e o agente de cura foram realizados conforme procedimento do fornecedor (82% resina e 18% agente de cura sob agitação). A camada de resina foi de aproximadamente de 500 g/m². A figura 23 mostra a aplicação na resina em uma placa cerâmica de 59x118,2 cm;

Figura 23 – Aplicação da resina epóxi na placa cerâmica.

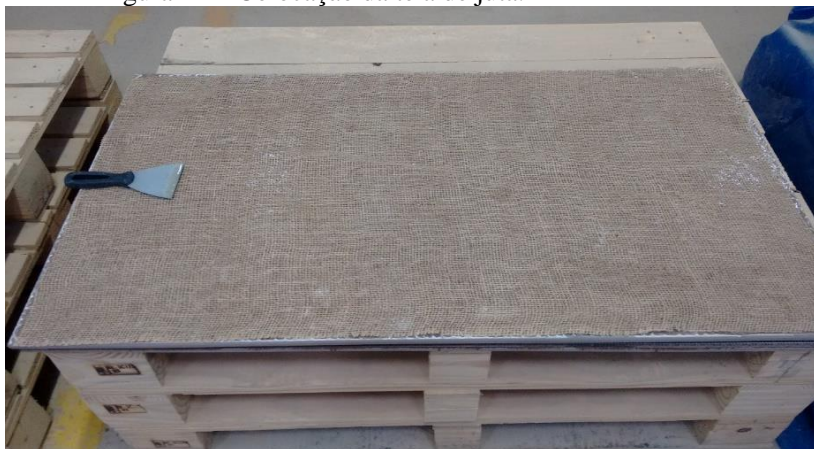
- e) Colocação da tela: no caso dos compósitos finais, a tela é inserida na matriz polimérica durante a aplicação da resina epóxi. A figura 24 mostra a colocação da tela de juta durante a aplicação da resina epóxi;

Figura 24 – Colocação da tela de juta.

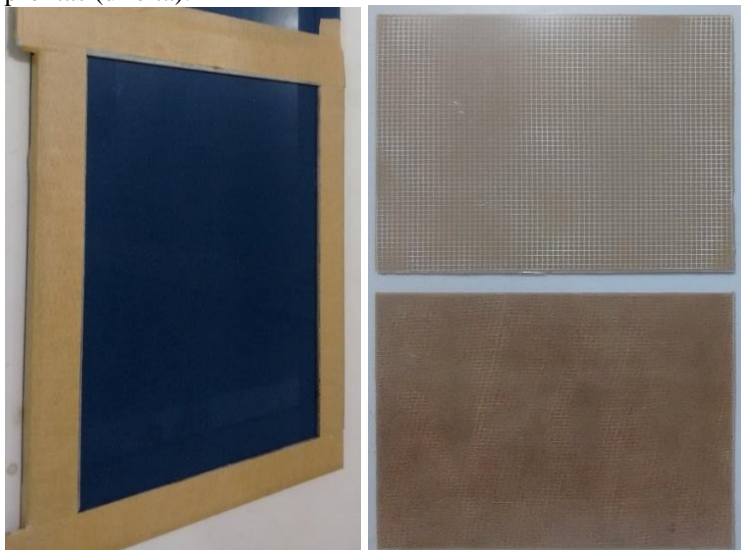
Para a montagem do sistema resina e fibra foi utilizado o método *hand lay-up* (moldagem aberta), obedecendo a camada proporcional de 4 kg/m², para obter lâminas na espessura necessária para os ensaios. Após a fabricação da lâmina, esta foi cortada nas dimensões necessárias. Na figura 25 está o molde utilizado para fazer as lâminas do compósito (porcelanato polido e faixas de acrílico) e as lâminas prontas.

Figura 25 – Molde para método *hand lay-up* (esquerda) e lâminas prontas (direita).

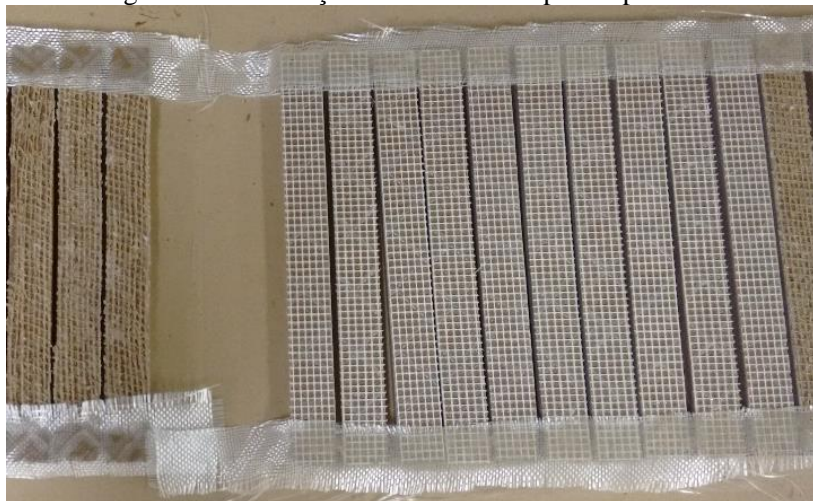
Devido ao formato dos corpos de prova e por se tratar de uma cerâmica, foi necessária a colocação de *tabs*, nas extremidades dos corpos (2 cm). Isso foi necessário para evitar o deslizamento da garra durante a execução do ensaio. Para a colocação dos *tabs* utilizou-se a

mesma resina da confecção dos corpos de prova. Entretanto para a fibra de vidro utilizou-se em forma de tecido para melhor aderência. A figura 27 mostra a colocação dos *tabs*.

Figura 27 – Colocação dos *tabs* nos corpos de prova.

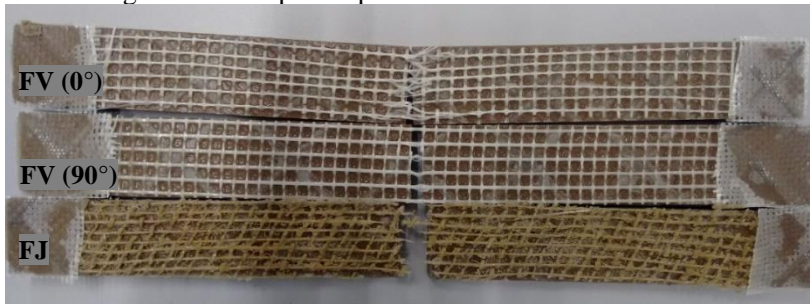
Para este ensaio, a metodologia de confecção dos corpos de prova foi semelhante ao ensaio de tração da fibra com cerâmica, descrita no item 4.4.2.1. As dimensões utilizadas foram de 2,5x25 cm, com a utilização de *tabs* e a cerâmica fraturada. Entretanto, neste caso as fibras que estavam na transversal foram cortadas e os *tabs* foram aplicados sobre a peça cerâmica. Ou seja, as garras da máquina universal de ensaios, não seguravam as fibras. Na figura 29 estão os corpos de prova ensaiados no ensaio de adesão fibra-matriz.

Figura 29 – Corpos de prova ensaiados no ensaio de adesão.

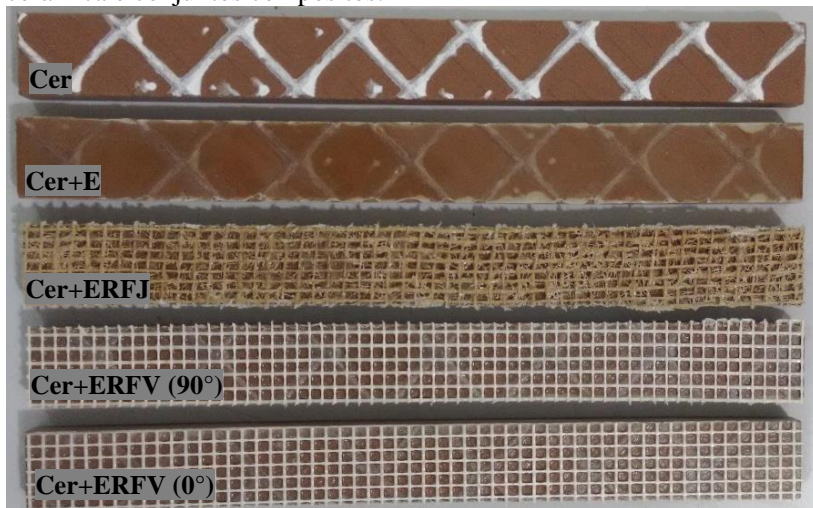
Como descrito no item 4.2.1, os cortes dos conjuntos compósitos foram realizados conforme a necessidade de cada ensaio. Para o ensaio de tração utilizou-se as dimensões de 1,2x25x1,2 cm. A figura 30

Figura 30 – Corpos de prova para o ensaio de tração da cerâmica e conjuntos compósitos.

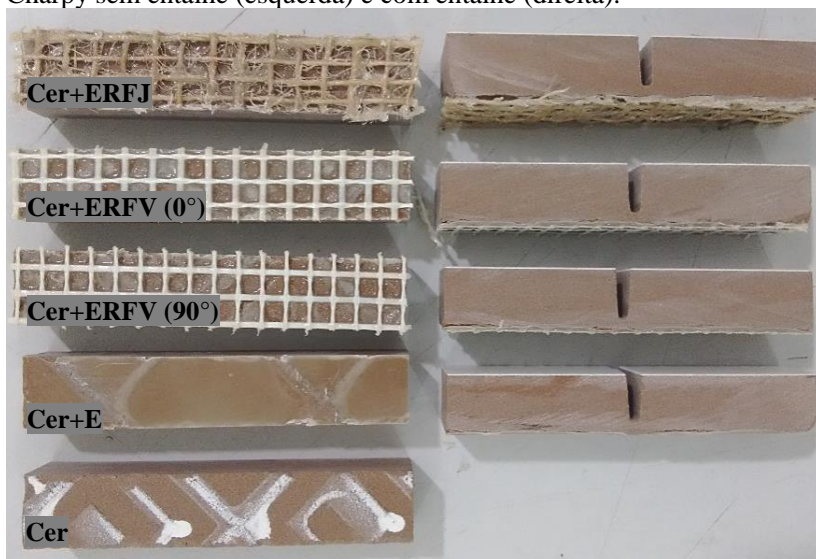
Para avaliação da energia absorvida somente do compósito, foi realizado um entalhe com disco de corte, para minimizar a contribuição da cerâmica no resultado. O entalhe utilizado tinha profundidade de 10 mm na espessura total da peça de 12 mm. Na figura 32 estão os corpos de prova para a resistência ao impacto por Charpy com e sem entalhe.

Figura 32 – Corpos de prova para resistência ao impacto por Charpy sem entalhe (esquerda) e com entalhe (direita).

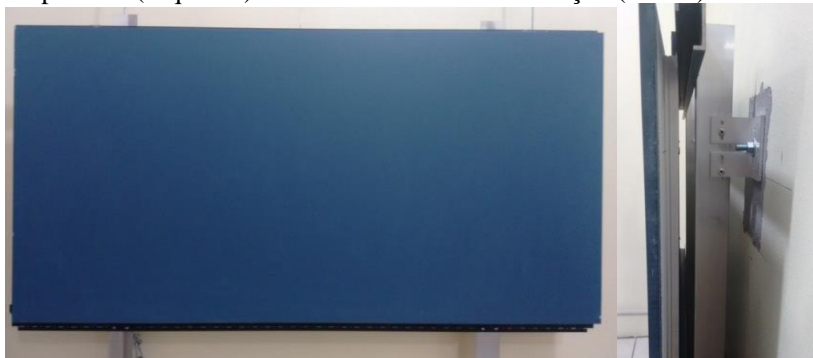
O sistema de fixação das placas cerâmicas na fachada ventilada seguiu o projeto padrão de sistema de fixação Shackerley. Na figura 33 está o sistema de fachada ventilada para o ensaio.

Figura 33 – Fachada ventilada para o ensaio de impacto de corpo duro (esquerda) e detalhe do sistema de fixação (direita).

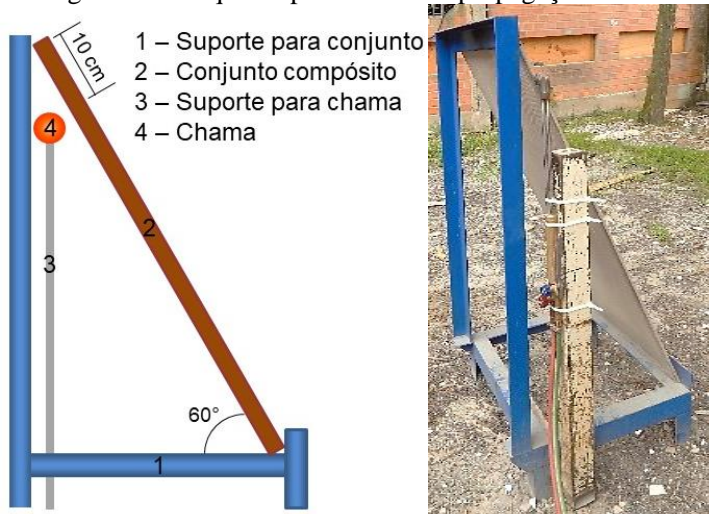
O conjunto compósito foi colocado sob uma inclinação de 60° através de um suporte metálico. A chama foi posicionada de forma paralela, a 10 centímetros da borda da placa e 2 centímetros de distância da amostra. Para fazer a chama, utilizou-se um maçarico na proporção de 50% de gás oxigênio e 50% de gás acetileno. Na figura 34 está uma representação do esquema utilizado no ensaio de propagação de chama.

Figura 34 – Esquema para ensaio de propagação de chama.

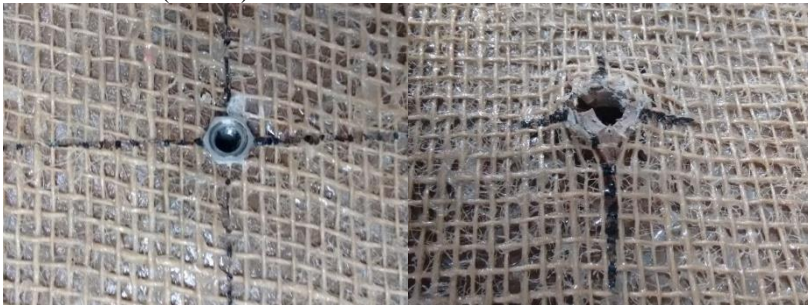
Este ensaio consiste em medir a força de arrancamento das âncoras utilizadas para a fixação da placa cerâmica, baseado na norma BS 7883: 2005. Para efetuar a fixação das placas cerâmicas na fachada ventilada, dependendo do sistema, há a necessidade de efetuar furações nas placas. Nesses furos são acopladas âncoras expansíveis, que auxiliam na fixação na estrutura metálica portante. A figura 35 mostra a âncora inserida na placa após furação e o dano causado à placa, após o ensaio de arrancamento.

Figura 35 – Placa com âncora fixada (esquerda) e furo após arrancamento (direita).

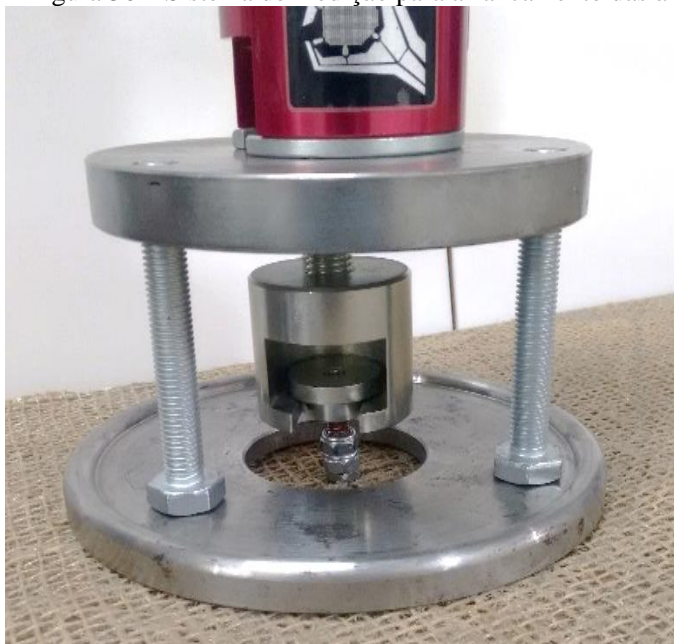
Para medir a força máxima para efetuar o arrancamento da âncora, foi utilizado o equipamento *pull out* da marca Hydrajaws modelo M2000. Com peça auxiliar para efetuar o acoplamento ao equipamento, utilizou-se a peça M6. A figura 36 mostra o equipamento pronto para realizar o ensaio.

Figura 36 – Sistema de medição para arrancamento das âncoras.

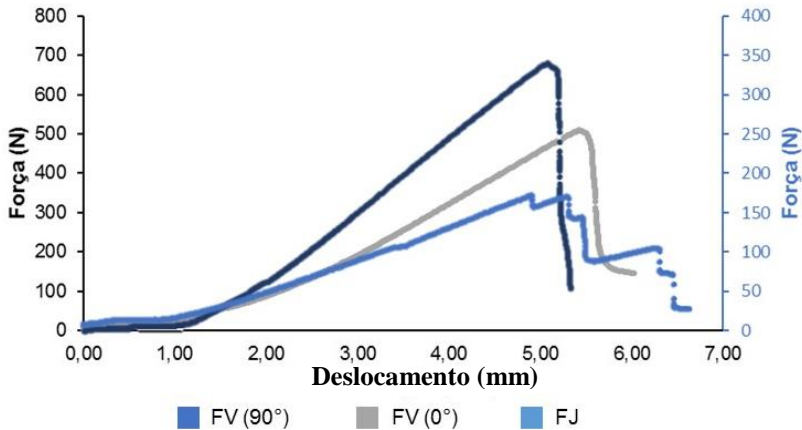
Figura 46 – Comparação do comportamento mecânico das fibras sob tração.

De acordo com a figura 46, é possível observar que o rompimento da fibra de vidro, independente da orientação, é abrupto. Enquanto o rompimento da fibra de juta ocorre gradualmente, até o rompimento total. Esse comportamento, pode ser avaliado como ponto positivo para aplicação em compósitos. Assim, a fibra de juta apresenta sinais do início do rompimento, podendo ser realizadas intervenções ou a troca da placa cerâmica. Também é possível observar que até ocorrer a força máxima, a deformação ocorrida é muito semelhante entre a fibra de vidro e a fibra de juta.

Apesar da fibra de juta apresentar a resistência à tração muito menor que a fibra de vidro, o comportamento durante o ensaio de tração é peculiar. Na figura 46 está a comparação do comportamento das fibras durante o ensaio.

No caso do conjunto compósito de fibra de juta, observou-se que na região onde apresentavam os afundamentos, parte da fibra havia se rompido com os impactos. Este fenômeno de rompimento parcial das fibras, também foi observado no ensaio de tração da fibra (figura 46). Apesar do rompimento parcial das fibras de juta, o desempenho observado entre o conjunto compósito de fibra de vidro e de juta, foi semelhante. Este fato pode ser atribuído ao deslocamento obtido no ensaio de tração da fibra. Apesar da diferença técnica entre as fibras, o deslocamento observado foi semelhante, o que contribuiu para que a fibra de juta desempenhasse a sua função dentro do conjunto compósito.

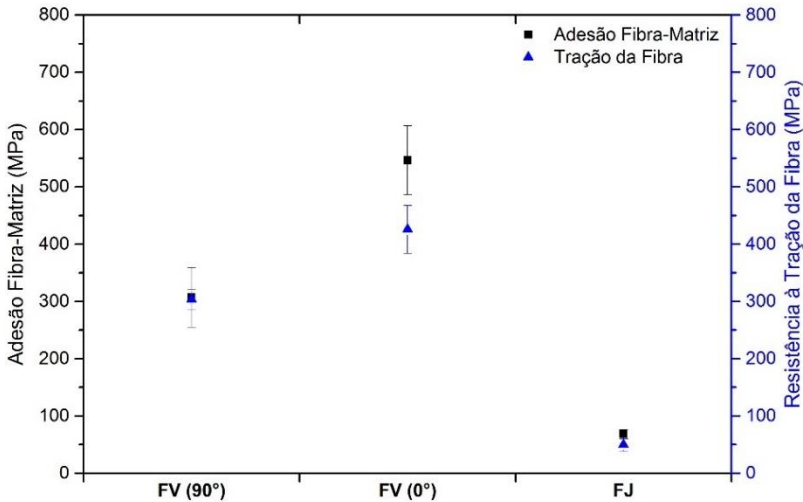
Figura 49 – Comparação entre a resistência à tração da fibra (sem cerâmica) versus tração fibra-matriz.

Nesta comparação é possível observar os resultados muito similares entre a adesão fibra-matriz e a resistência à tração da fibra. A direção 0° da fibra de vidro apresentou um acréscimo de 22% de resistência à adesão em relação à tração da fibra. Esse acréscimo pode estar associado às diferenças de execução entre os ensaios. O ensaio de tração da fibra foi executado com a fibra bidirecional (apenas com a mudança na orientação) enquanto no ensaio de adesão fibra-matriz, as fibras que estavam na transversal foram cortadas. Dessa forma, no ensaio de tração da fibra, as fibras que estavam na transversal podem ter interferido no resultado final, já que a tela de fibra de vidro bidirecional é entrelaçada.

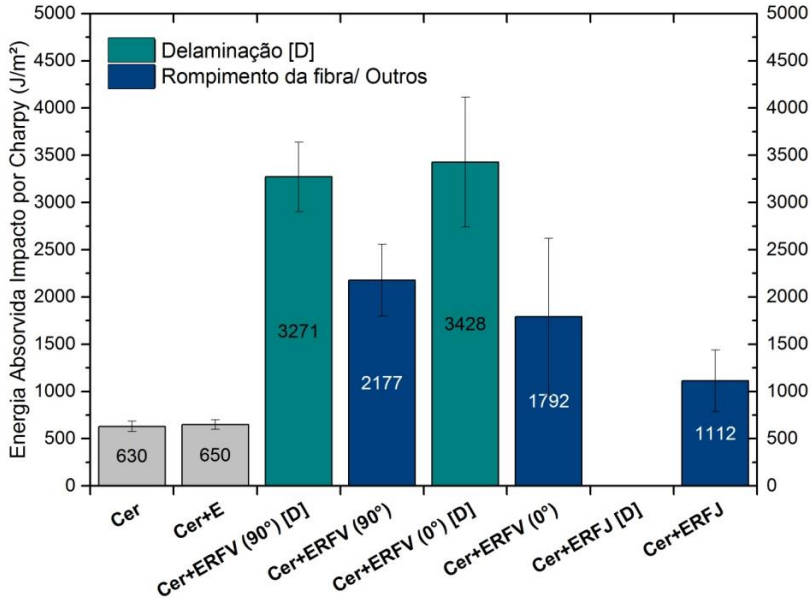
Figura 57 – Resistência ao impacto por Charpy do conjunto compósito (resina, fibra e cerâmica – sem entalhe).

Na figura 57 observa-se que o comportamento dos resultados foi semelhante ao anterior. A cerâmica possui baixa resistência ao impacto, ou seja, absorve pouca energia. Quando analisado o conjunto cerâmica e matriz epóxi percebe-se que não há mudança significativa de resultados.

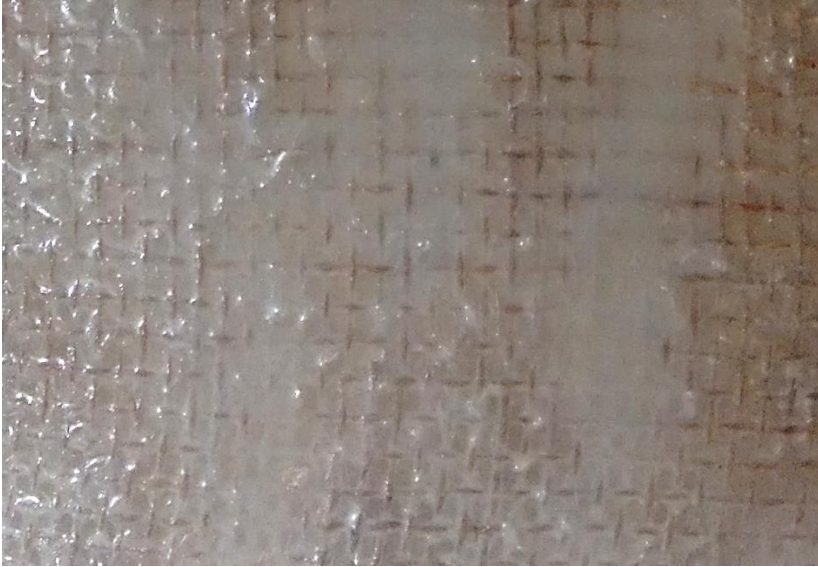
Figura 62 – Amostra do compósito de fibra de juta após 40° no ensaio de absorção de água.

Como mostra a figura 61, a menor absorção de água encontrada foi para resina epóxi com 0,55%. O compósito de fibra de vidro apresenta absorção de água média de 1,60% e o compósito de fibra natural 2,81%. O equilíbrio de umidade para a resina epóxi foi obtido no 26º dia, para o compósito de fibra de vidro no 29º dia e para a fibra natural somente no 35º dia. Vale ressaltar que a partir do 18º dia de ensaio, observou-se a solubilização do agente de compatibilização utilizado na fibra natural na água. Na figura 62 é possível verificar a solubilização do plastificante na amostra ensaiada (região onde a fibra está esbranquiçada).

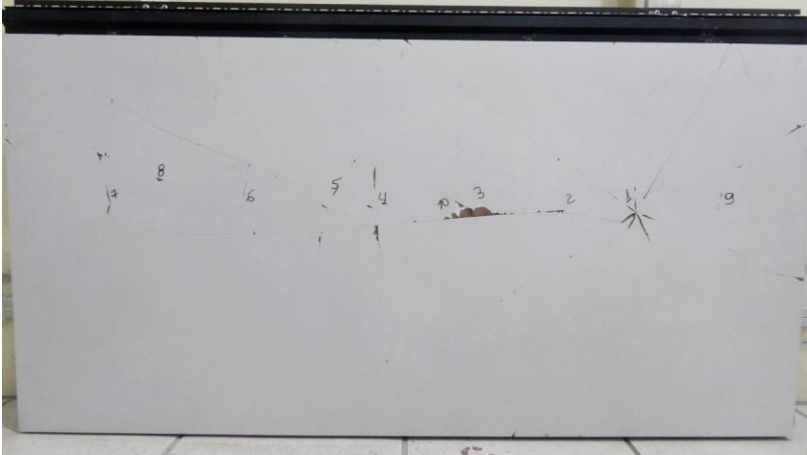
Figura 64 – Fachada ventilada com tela de fibra de vidro após impacto de segurança (20 J).

Como mostra a figura 63, após os 10 impactos de segurança, o sistema apresentou trincas, fissuras e afundamentos, porém sem ocorrer o transpasse da esfera ou ruína do sistema. Assim, os dois sistemas estão aptos para a utilização em fachada, apresentando o desempenho mínimo para impacto de segurança. Na figura 64 e 65 estão as placas cerâmicas após os 10 impactos de 20 J.

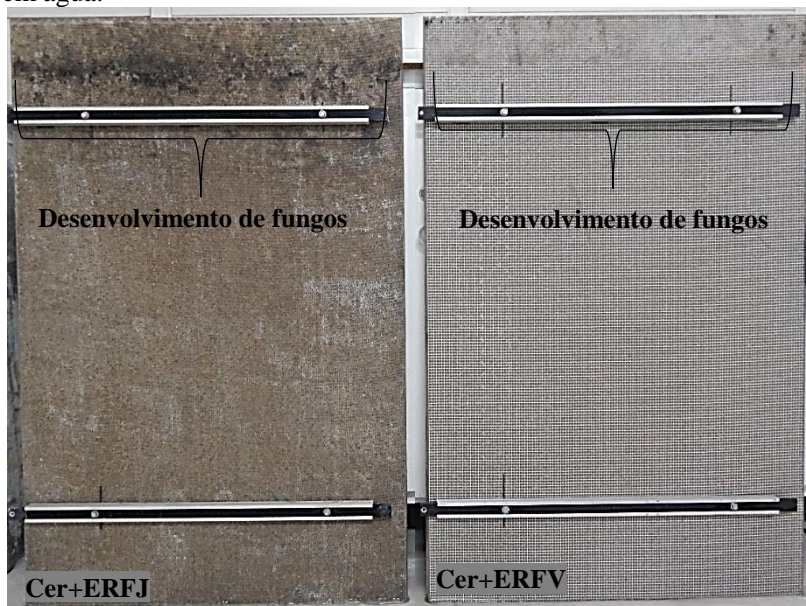
figura 68 está a parte posterior dos conjuntos compósitos após 90 dias de degradação em água. Na parte superior é possível observar os fungos formados. De acordo com o anexo B, para o conjunto compósito Cer+ERFV o crescimento fúngico é de leveduras e *Aspergillus* sp. Já para o conjunto Cer+ERFJ o crescimento fúngico encontrado foi de *Penicillium* sp., *Cladosporium* sp. e *Aspergillus* sp.

Figura 68 – Conjuntos compósitos após 90 dias de degradação em água.

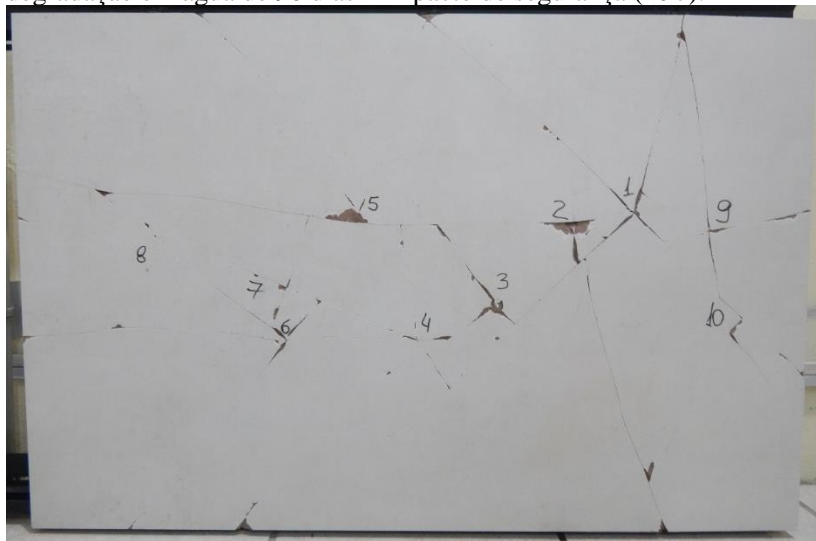
Figura 70 – Fachada ventilada com fibra de vidro após degradação em água de 90 dias – impacto de segurança (20 J).

De acordo com a figura 69, é possível observar o aumento de afundamentos sem transpasse para o conjunto com fibra de vidro (Cer+ERFV) e um decréscimo de fissuras. Enquanto para o conjunto com fibra de juta (Cer+ERFJ) houve a diminuição de afundamentos. Porém, os afundamentos observados não apresentavam transpasse do corpo percussor, e após a degradação houve o afundamento com transpasse (10%). Com a observação dessas ocorrências, o sistema com fibra de vidro (Cer+ERFV) não apresentou a ruína do sistema, caracterizando o desempenho mínimo de segurança. Enquanto o sistema com fibra de juta (Cer+ERFJ) apresentou a ocorrência de transpasse do corpo percussor, não alcançado o desempenho mínimo exigido. Na figura 70 e 71 estão os conjuntos compósitos degradados após o ensaio de impacto de corpo duro.

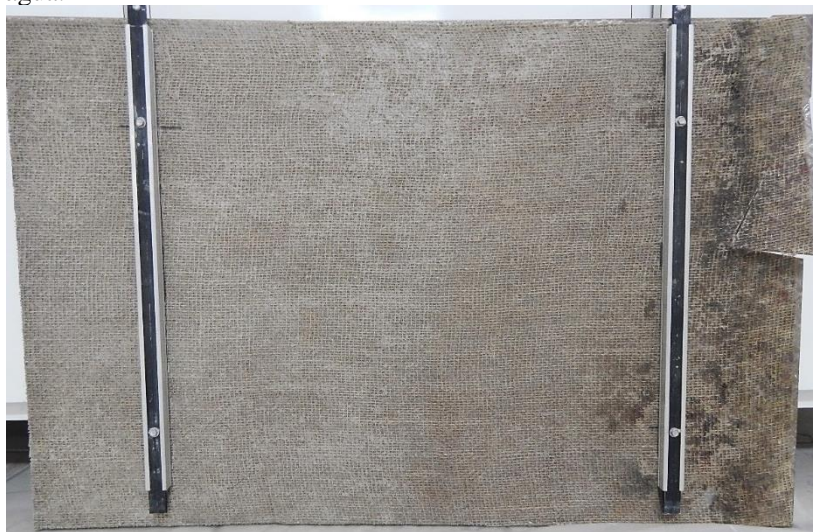
Na figura 73 é possível observar que a ocorrência de transpasse do corpo percussor ocorreu na região onde houve a formação de fungos na fibra de juta. Dessa forma, a formação dos fungos interferiu no desempenho mecânico do conjunto com fibra de juta (Cer+ERFV). Nesse conjunto, não foi observado o desprendimento da resina epóxi nas regiões dos impactos com ou sem degradação.

Figura 73 – Face posterior do conjunto compósito com fibra de juta após impactos de segurança (20 J) – após degradação de 90 dias em água.

- Para a sollicitação mecânica de impacto de corpo duro após degradação em água, o conjunto compósito de fibra de juta, apresentou problemas referentes à capacidade de absorção de água da fibra. Houve a formação de fungos o que comprometeu o desempenho mecânico, além de ser uma patologia. Ambos os sistemas apresentaram o desempenho superior de utilização. Entretanto, para o impacto de segurança, o conjunto compósito de fibra de vidro apresentou desempenho mínimo enquanto o conjunto compósito de fibra de juta apresentou o transpasse do corpo percussor;

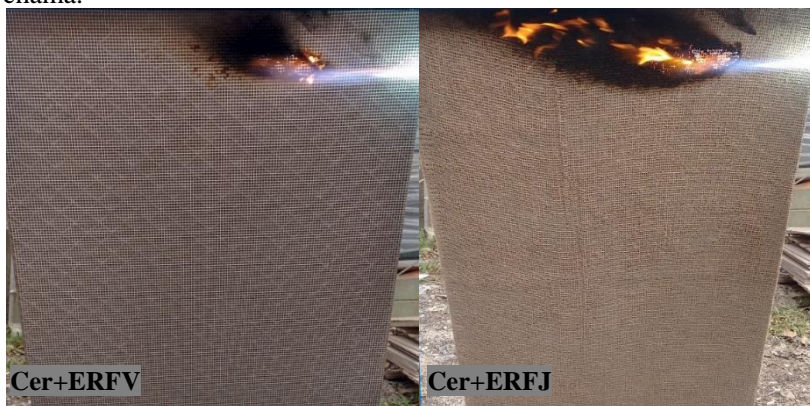
A área danificada pela chama foi maior para a fibra de juta. Na figura 74 estão os instantes iniciais no ensaio, onde é possível observar a formação de chama na superfície do material.

Figura 74 – Instantes iniciais no ensaio de propagação de chama.

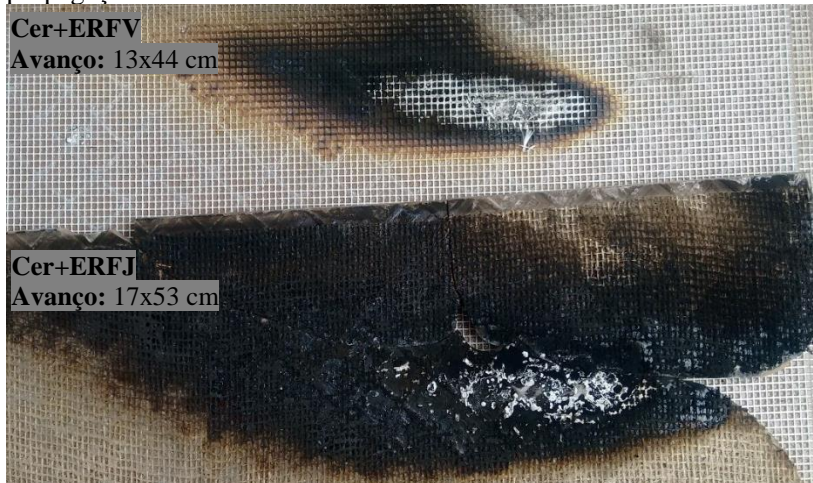
Na figura 75 é possível observar a diferença de dano causado pela chama nos conjuntos compósitos. Como foi mostrado na tabela 17, o avanço da chama foi maior no conjunto com fibra de juta, sendo possível observar na figura 75, que em certas regiões, ocorreu o consumo quase total da fibra de juta. Apesar de a fibra de juta estar envolta pela resina epóxi, isso não é o suficiente para proteger a fibra natural ao fogo.

Figura 75 – Comparativo dos conjuntos compósitos após o ensaio de propagação de chama.

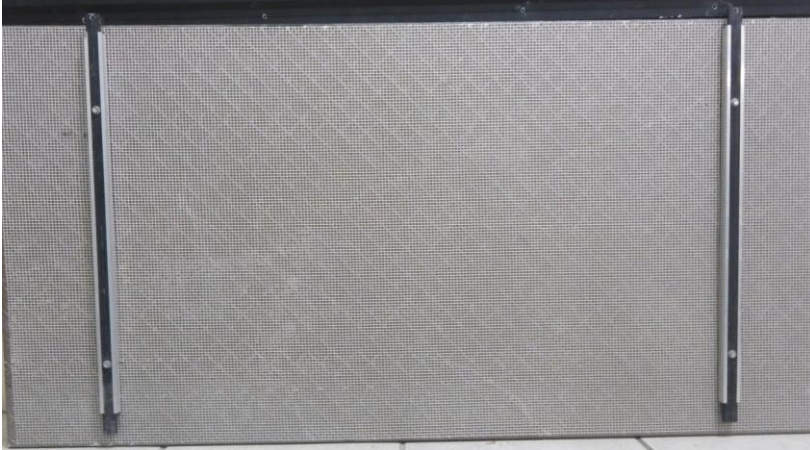
Figura 77 – Conjunto compósito de fibra de vidro após os impactos de 20 J (face posterior).

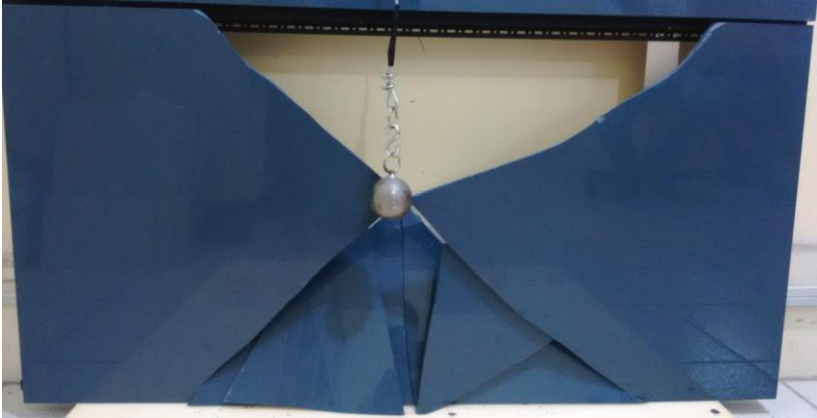
Figura 80 – Ruína do sistema após impacto de 20 J: placa cerâmica sem fibra e sem resina epóxi.
