Análise de vigas de concreto armado reforçadas com perfis de polímero estrutural a base de fibra de vidro na região cisalhante

Amarildo Ribeiro Cardoso Junior (1), Prof. Dra. Elaine Guglielmi Pavei Antunes (2);

UNESC – Universidade do Extremo Sul Catarinense

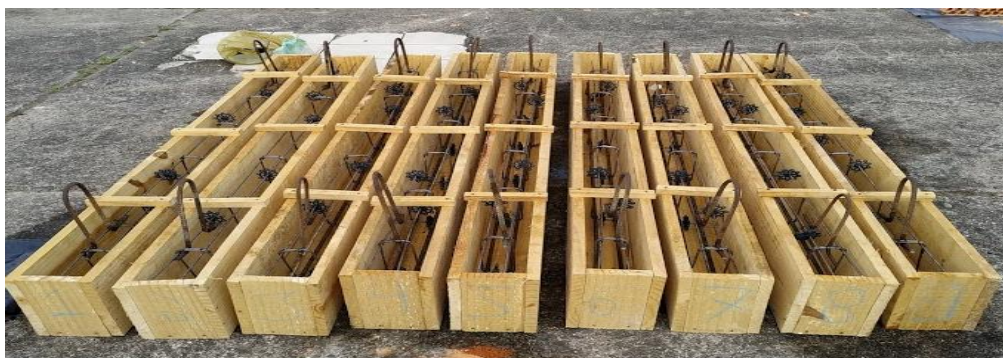
A Figura 3 apresenta as fôrmas e armaduras da viga prontas para a concretagem.

Figura 3. Vigas prontas para concretagem

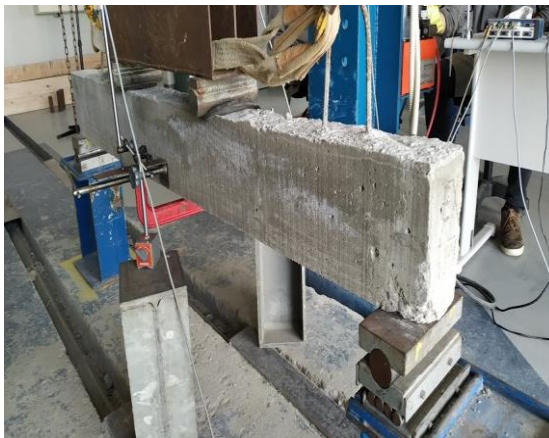
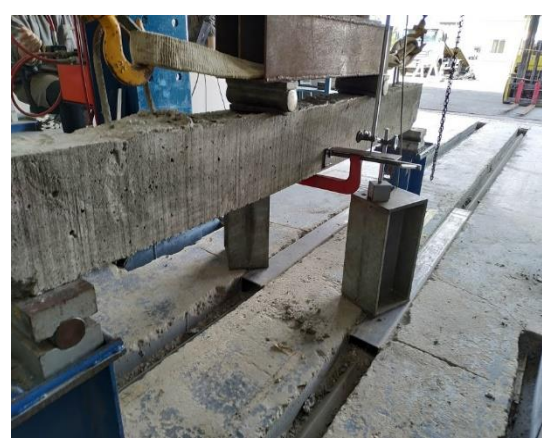
Com base na Tabela 2 pode-se verificar que as vigas não se comportaram de acordo com o esperado. O rompimento de todas as vigas ocorreu preponderantemente por esforço cortante com uma fissura de cisalhamento inclinada de aproximadamente 45° . No entanto a média da carga máxima de ruptura foi de 33,87 kN, valor abaixo dos 47,00 kN conforme dimensionamento de Lopes (2017), segundo a NBR 6118 em situação de serviço. Este resultado se obteve principalmente pela baixa resistência do concreto, onde a média a compressão axial resultou em 10,73 MPa. A Figura 9 apresenta as vigas durante e após o ensaio a quatro pontos.

Figura 9. Vigas sob carregamento:(a) Viga do grupo 100, (b) Viga do grupo 175, (c) Viga do grupo 100 rompida, (d) Viga do grupo 175 rompida

O aparecimento da ruptura visível nas vigas aconteceu de maneira brusca, confirmando o quão perigosos são os esforços de cisalhamento nas vigas de concreto armado. Nesta primeira etapa todas as vigas foram levadas a rupturas de cisalhamento a 45°, exceto a viga 5 do grupo 175, aonde apresentou fissuração a 45°, mas não rompeu completamente.

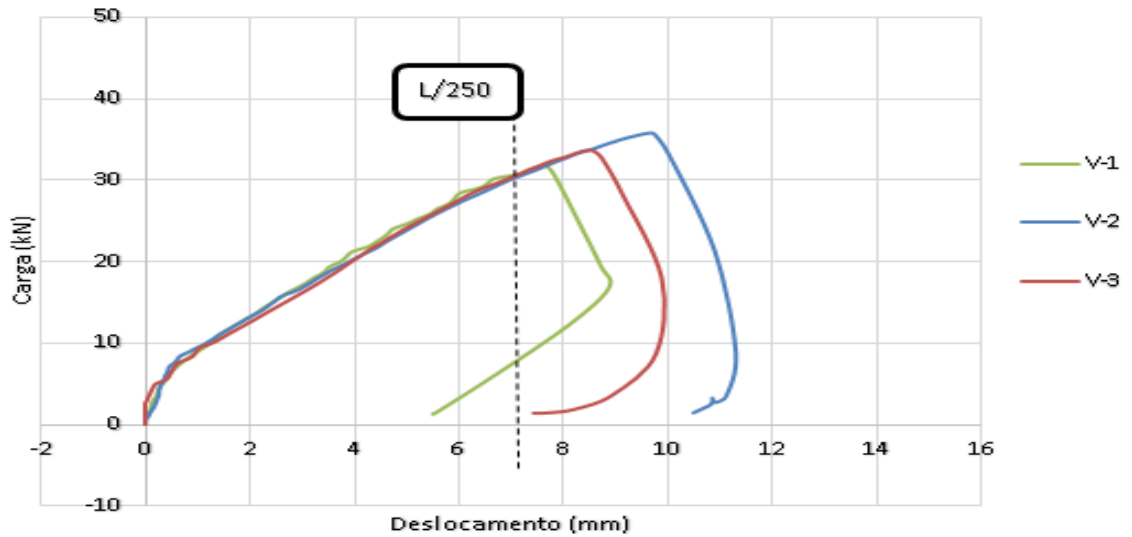
As Figuras 10 e 11 apresentam os gráficos com os resultados obtidos para vigas rompidas.

Figura 10- Gráfico resistência das vigas sem reforço – Carga (kN) x Deslocamento (mm) do grupo 100.

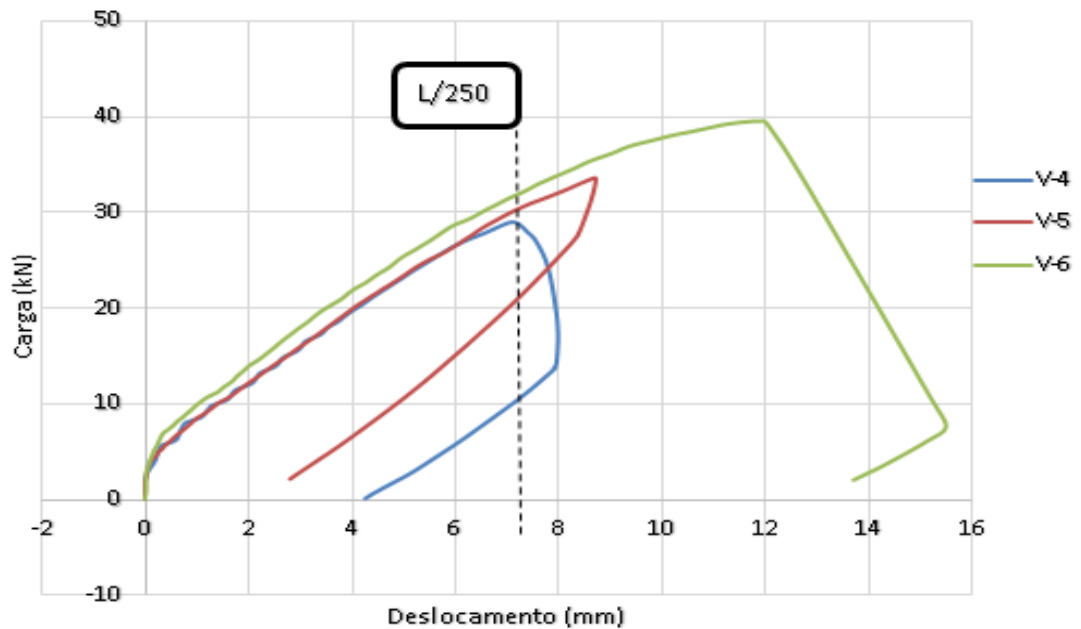
Figura 11- Gráfico resistência das vigas sem reforço – Carga (kN) x Deslocamento (mm) do grupo 175.

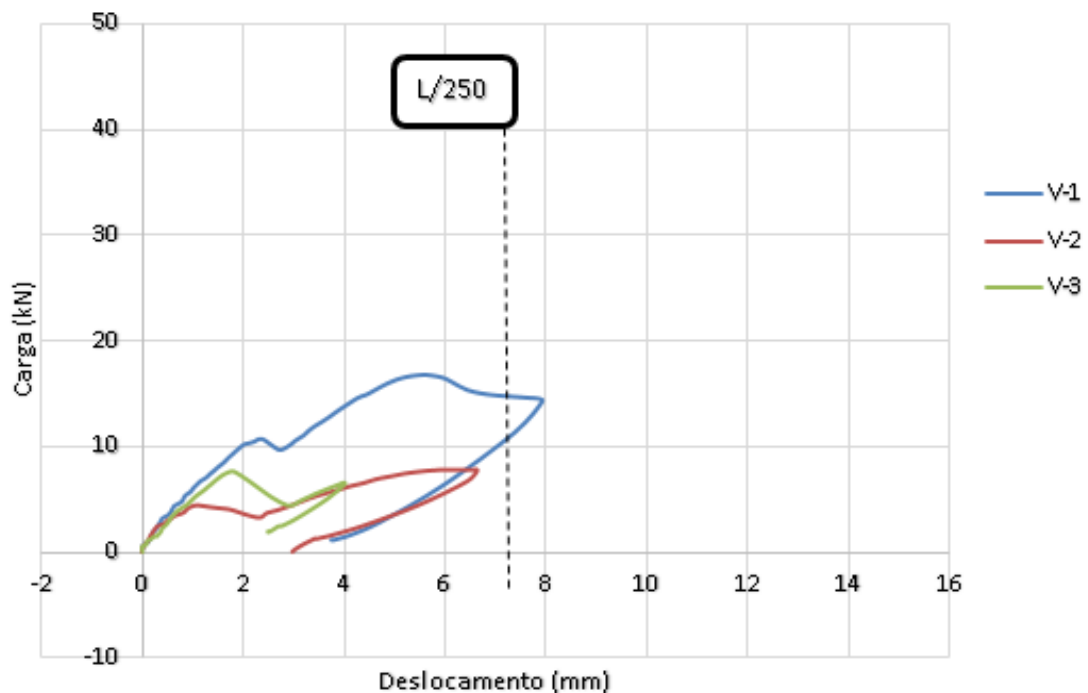
A Figuras 13 e 14 apresentam os gráficos com os resultados obtidos para as vigas já reforçadas e rompidas.

Figura 13- Gráfico resistência das vigas com reforço – Carga (kN) x Deslocamento (mm) do grupo 100.

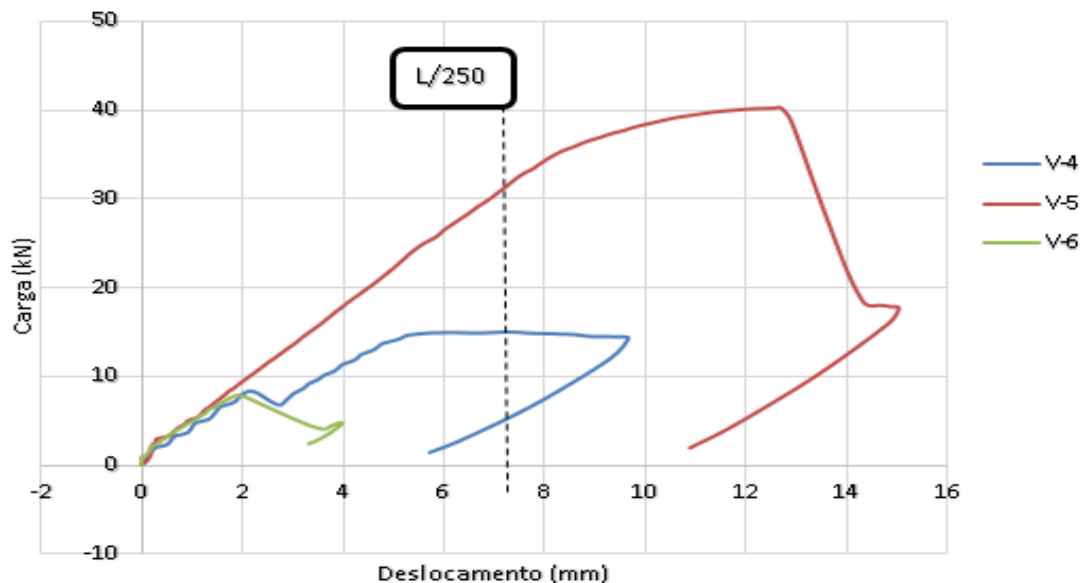
Figura 14- Gráfico resistência das vigas com reforço – Carga (kN) x Deslocamento (mm) do grupo 175.

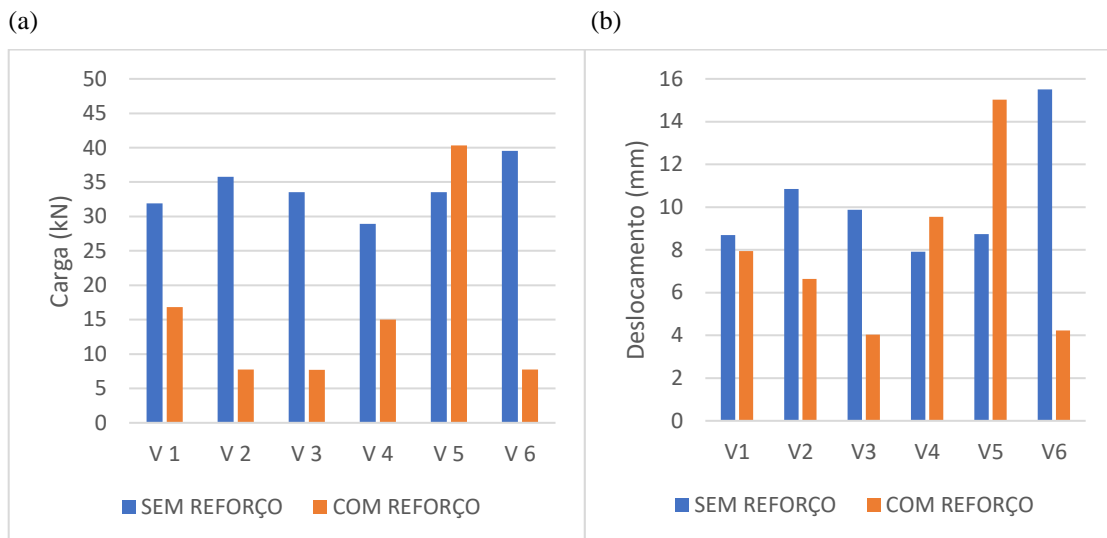
A Figura 15 apresenta os gráficos com os resultados obtidos para as vigas sem reforço e as vigas já reforçadas e rompidas.

Figura 15- Análise entre os grupos antes e após o reforço:(a) resistência, (b) deslocamento

Mediante a análise de variância (ANOVA) entre os dois grupos de vigas com reforço, buscou-se a média de deslocamento máximo entre os grupos das vigas da primeira e segunda etapa. Decorreu que não há diferença estatística de deslocamento vertical entre os dois grupos.
