**QUALIDADE DA ÁGUA PARA O ABASTECIMENTO PÚBLICO, NO
DISTRITO DE GUATÁ, MUNICÍPIO DE LAURO MULLER, SANTA CATARINA.**

Trabalho de Conclusão do Curso, apresentado para
obtenção do grau de Bacharel no Curso de Ciências
Biológicas da Universidade do Extremo Sul
Catarinense, UNESC.

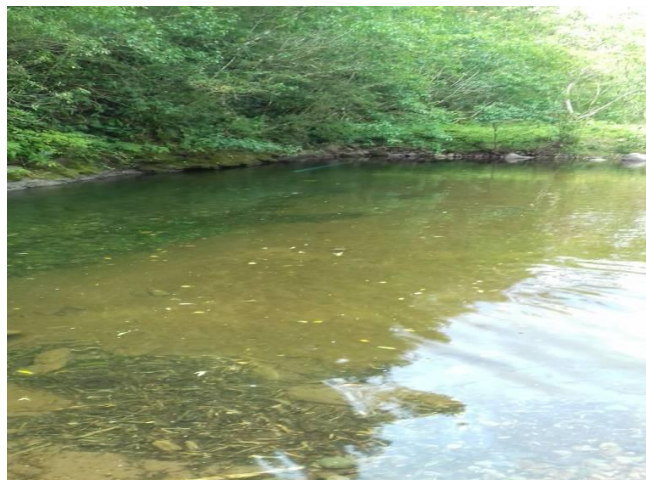
Figura 3 - Local de coleta da água, ponto 2 (P2)

O ponto dois (P2), segundo ponto de captação, é um local mais aberto, possui cobertura vegetal apenas na margem esquerda do rio sendo o restante coberto por pedras do próprio rio. Neste ponto é possível verificar que sofreu ações antrópicas.

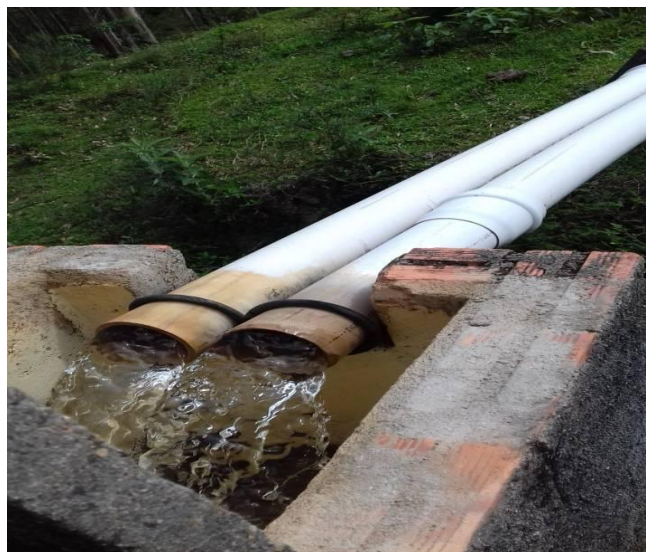
Figura 4 Ponto de união das águas do ponto 1 (P1) e ponto 2 (P2) , na entrada do reservatório, de onde é distribuída a população.

O ponto três (P3), caixa de coleta e armazenamento da água este ponto está localizado na localidade do Km 12. Esta é uma a caixa de armazenamento da água, construída de concreto, na qual se unem à água dos dois pontos de coleta.

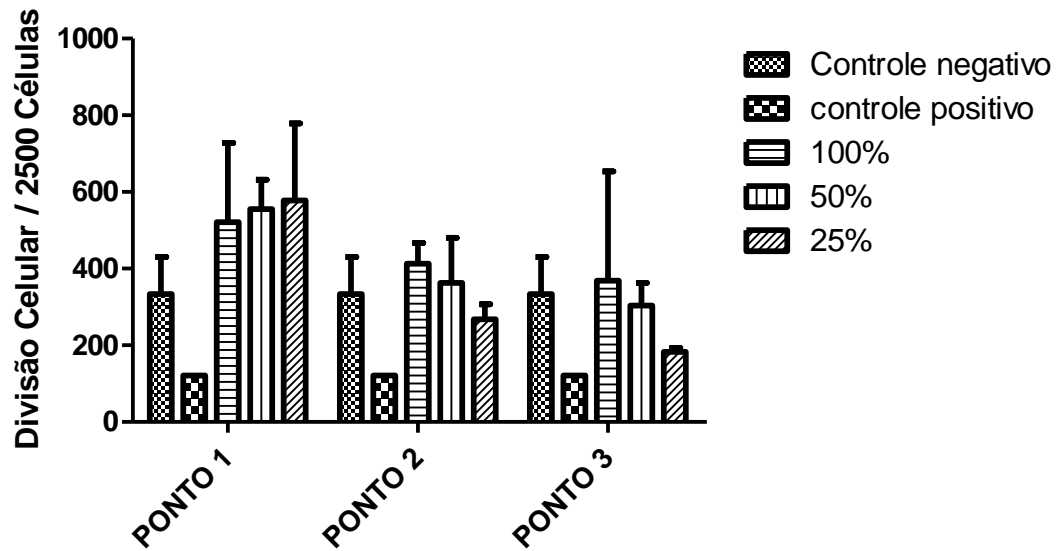
Figura 9 – Divisão celular em raízes de *Allium cepa* L nas diferentes concentrações das amostras nos diferentes pontos de coleta.

Para divisão celular, as análises mostram que não houve diferença significativa nos três pontos e nas diferentes concentrações.
